# Tilstandsrapport

Enebolig

Skeishagen 76, 5470 ROSENDAL

Befaringsdato: 04.02.2026

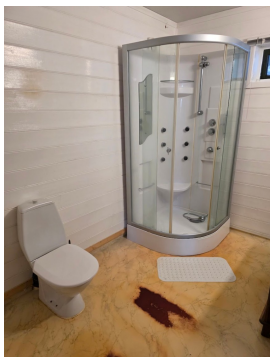
## KJELLER > BAD

Hulltaking er foretatt uten å påvise unormale forhold. Hulltaking er foretatt ved/i vegg mellom soverom og bad. Fuktkvotemåling (vekt%) i konstruksjonen ble målt til 12,6 som ansees som tørt. Hulltaking er gjort som en stikkprøve og er ikke en garanti for at det ikke er fukt andre steder

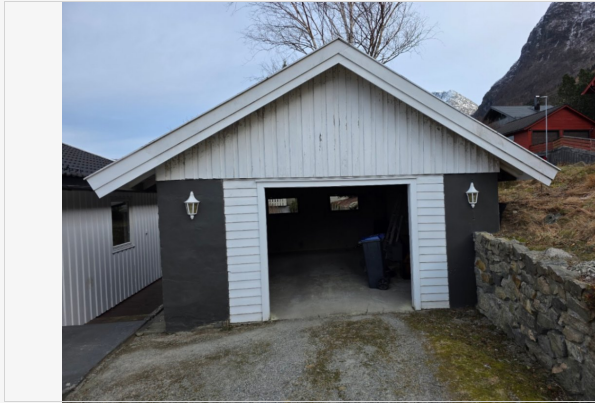
## Garasje

Garasjen er oppført med vegger av betong og lettklinkerblokker. Den har saltakkkonstruksjon i tre, tekket med betongtakstein. Gavlvegger er kledd med stående, malt bordkledning. Det er montert enkle garasjevinduer og port. Garasjen fremstår med behov for vedlikehold og oppgradering.
