# Tilstandsrapport

Enebolig

Tingsakerlia 17, 4790 LILLESAND

Befaringsdato: 05.08.2025

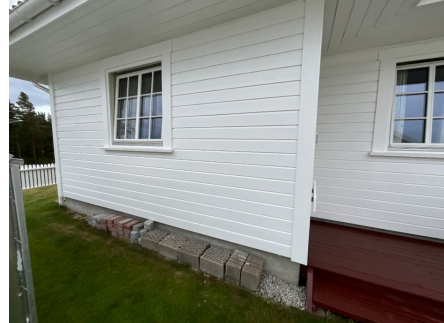
Museband er montert.

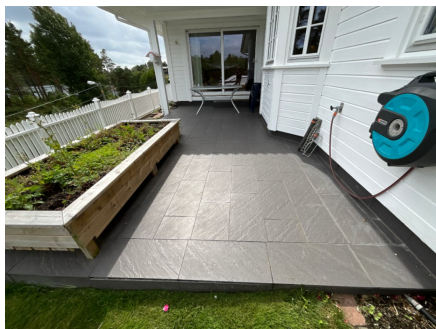
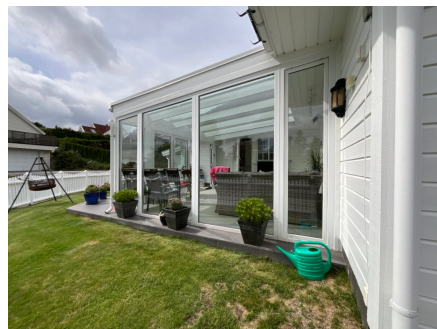
Veranda med utgang fra stue og soverom/vaskerom. Dekke av terrassebord. Rakkverk av tre.  
Platting av betong med fliser som overflater.  
Eier opplyser å feste de flisene som er løse.  
Det må forventes at det kan løsne en flis eller to når frost, snø og is jobber med underlaget.

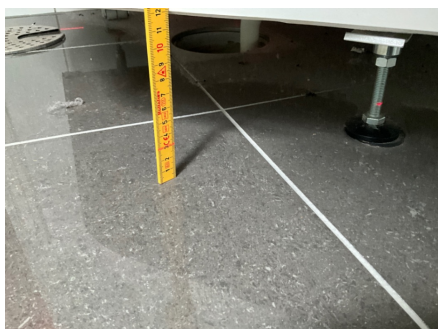
Det er flislagt gulv med elektriske varmekabler. Det er ca 5 mm. høydeforskjell fra flis ved dør til slukrist. Oppkant ved dør på 15 mm.

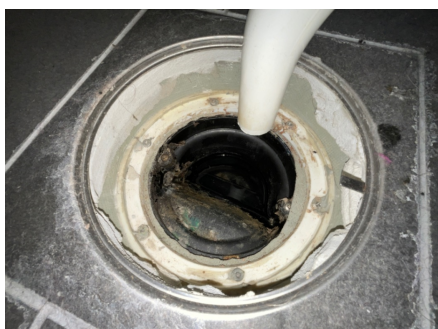
Det er plastsluk og smøremembran med dokumentert utførelse.

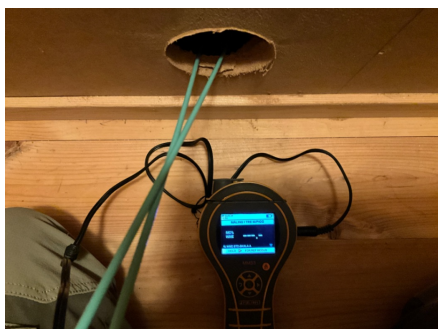
Hulltaking er foretatt uten å påvise unormale forhold. Hulltaking er foretatt ved/i boden bak våtsone for vasken. Fuktkvotemåling (vekt%) i konstruksjonen ble målt til under 6.

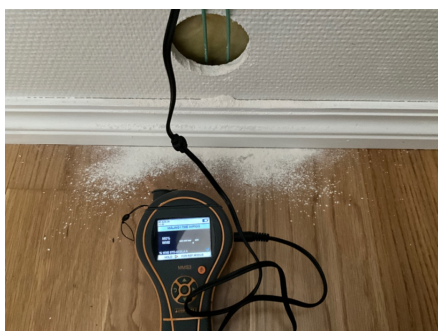
Hulltaking er foretatt uten å påvise unormale forhold. Hulltaking er foretatt ved/i bod bak våtsone for vasken. Fuktkvotemåling (vekt%) i konstruksjonen ble målt til under 6.

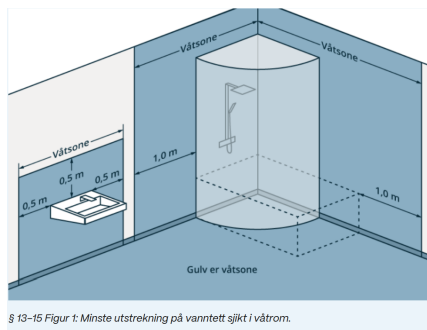
- Dersom det ikke gjøres tiltak, kan dette medføre oppfukning, oppsvelling og forringelse av materialer over tid og fuktskader på tilstøtende konstruksjoner.

Det benyttes tett dusjkabinett/badekar og veggene får derfor ingen vannbelastning ved normalt bruk, ved endret bruk (dersom dusjkabinettet fjernes) må det etableres membran i våtsoner.

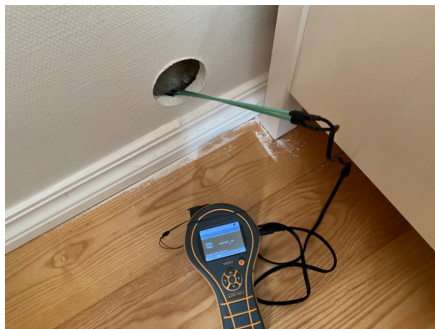
Hulltaking er foretatt uten å påvise unormale forhold. Hulltaking er foretatt på soverom bak våtsone for dusjen og badekaret. Fuktkvotemåling (vekt%) i konstruksjonen ble målt til under 6.  
Hulltaking gir begrenset adgang til visuell kontroll/måling av et lokalt område på badet, og det kan dermed ikke med sikkerhet utelukkes at det foreligger skjulte avvik eller skader i øvrige deler av konstruksjonen.

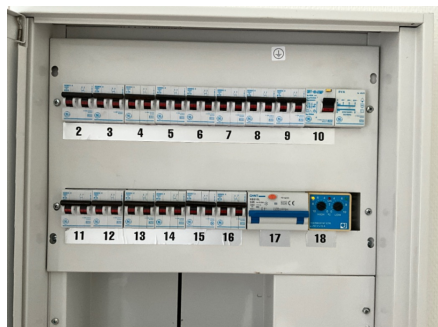
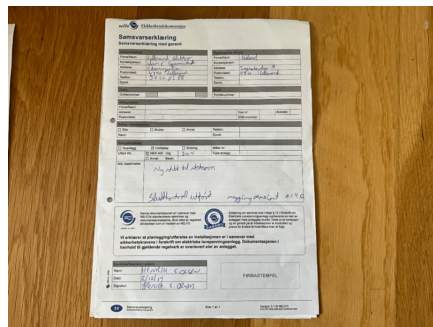
Tilstandsgrad 1 er satt på bakgrunn av fremviste samsvarserklæring på anlegget. Kontrollen som er utført er kun på synlige deler.
