# TILSTANDSRAPPORT

Tomannsbolig

Svingen 1

05.12.2025

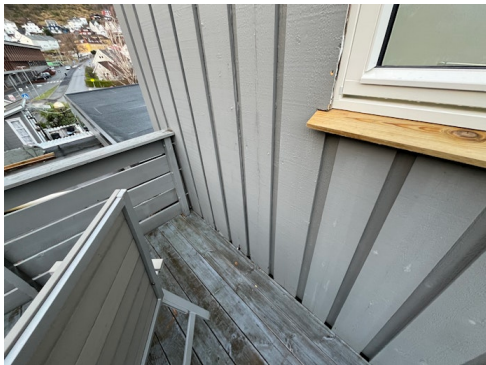
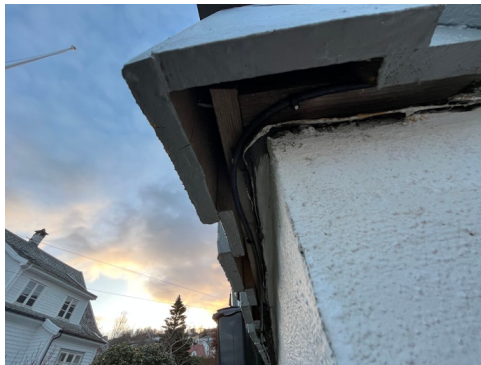
Ved terrasse med soverom

ved terrassedør fra stue.

Vinduer med isolerglass av eldre varierende dato. Enkelte vinduer tar i karm og anbefales justert/byttet. Det registreres harde pakninger med påfølgende nedsatt tettefunksjon. Det ble ikke observert punkterte glass men det er tidvis vanskelig å påvise. Med tanke på alder er risikoen for dette økende i tiden som kommer. Løpende observasjoner anbefales. TG2 er gitt pga alder/slitasje på vinduer, vedlikehold/utskifting av vinduer må påregnes i tiden som kommer. Det er påvist avvik rundt innsettingsdetaljer.

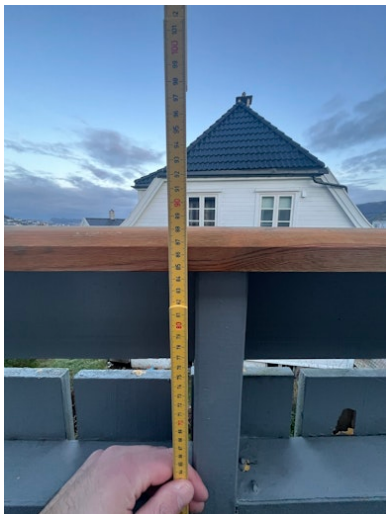
Nedre spikerslag til bord på rekkverk ligger helt nede på terrassebord.

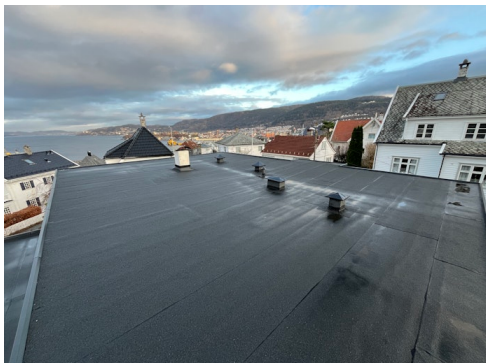
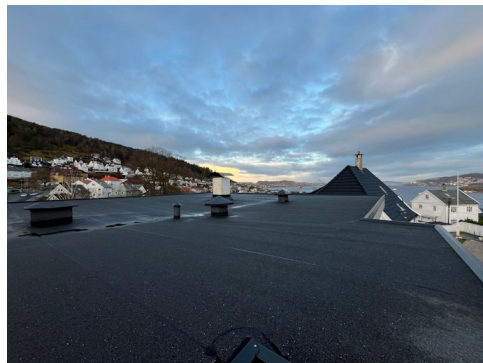
Det ble ikke registrert skader eller symptomer på svikt. Tekkingen er i god stand.

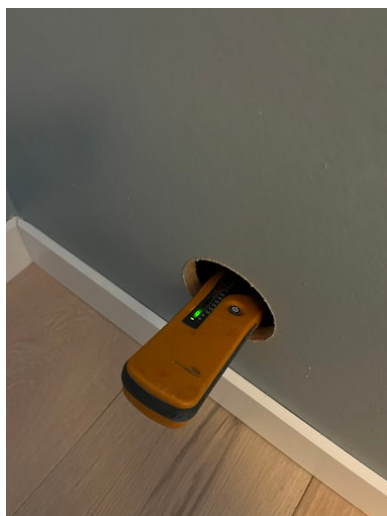
TG 2 er gitt med bakgrunn i alder på fuktsikringen. Smøremembran har en naturlig aldringsprosess i form av kjemisk uttørking. Normal forventet levetid på smøremembran er 10-20 år. Ved videre bruk av tett dusjkabinett vil badet kunne vare i flere år enn den antatte gjenstående levetiden.

Det er utført hulltaking mot våtrommets vanninnstallasjon der det er antatt størst risiko for eventuelle vannlekkasjer/fuktskader. Hullet er utført fra tilstøtende rom på baksiden av våtrommets fuktsikring. Ingen forhøyede fuktverdier funnet.
