# Tilstandsrapport

Boligbygg med flere boenheter

Trondheimsveien 35C , 0560 OSLO

Rapportdato: 19.01.2026

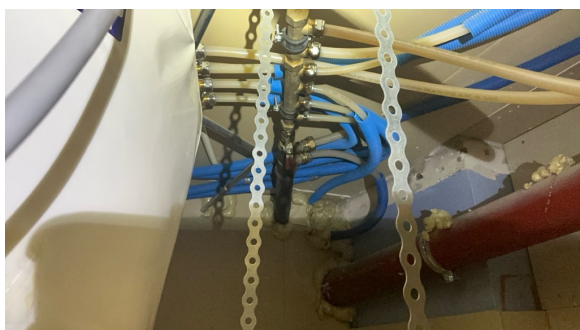
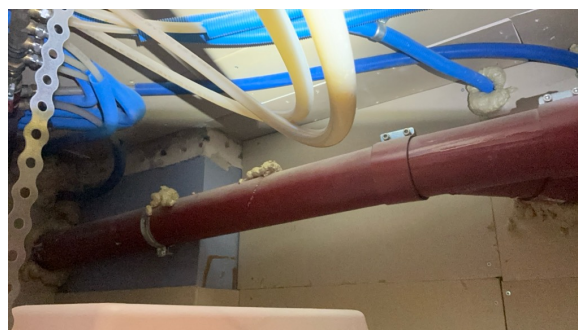
Begrenset tilgjengelighet til stoppekran øker risikoen ved lekkasjer, da vannet ikke raskt kan stenges. Manglende tettemuffer representerer et avvik fra anbefalt utførelse, og kan svekke sikkerheten ved lekkasje i rør-i-rør-systemet, ved at vannet ikke ledes til synlig sted.

Rørføringen vurderes samlet til tilstandsgrad TG2, jf. NS 3600:2018, på grunn av begrenset tilgang til stoppekran og manglende tettemuffer.
