# Tilstandsrapport

Enebolig

Hovsveien 103, 1769 HALDEN

Befaringsdato: 06.08.2024

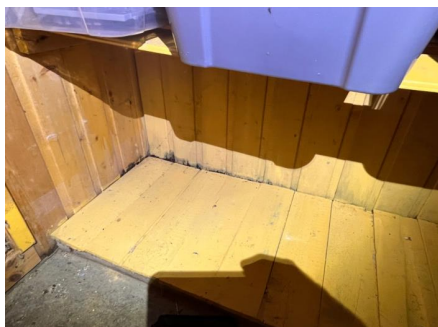
Synlig råte

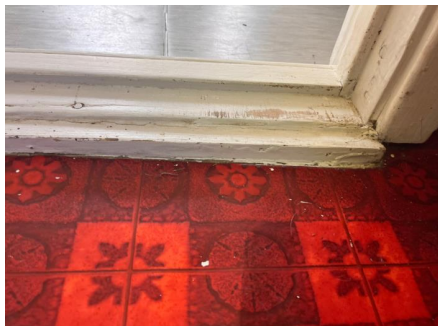
## 1 ETASJE > BAD

### TG 2 Sluk, membran og tettesjikt

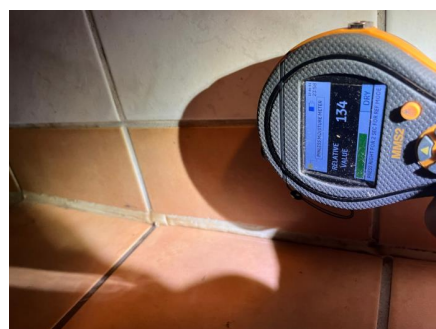
### TG 0 Tilliggende konstruksjoner våtrom

Det ble forsøkt tatt hull i vegg for fuktkontroll fra tilliggende soverom under blandebeholder til badekaret, det viste seg å være en tømmervegg, målt med pigger i den, 11 vektprosent som defineres som tørt. Utførte overflatesøk på vegg overflate under blandebeholderiet uten å påvise tegn til fukt.

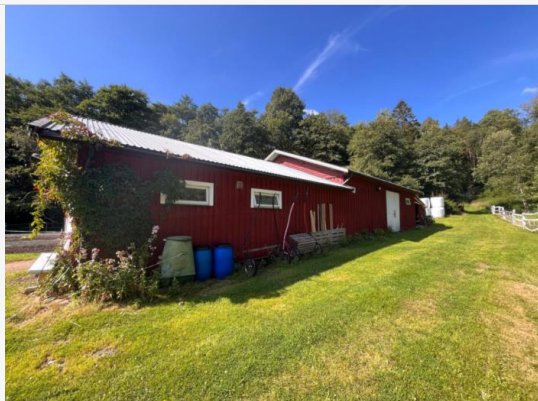
## Stall

Eier opplyser at det ved mye regn kan sige inn vann på det ene rommet i stallen og at det kan dryppe fra taket i den nedre del av stallen ved mye regn.
