**Salgsobjekt:** Landbruk  
**Eierform:** Eiet  
**Byggeår:** 1901  
**BRA-i/BRA Total** 142/342 kvm  
**Tomtstr.:** 21501 m<sup>2</sup>  
**Soverom:** 3  
**Antall rom:** 7  
**Gnr./bnr.** Gnr. 175, bnr. 105  
**Oppdragsnr.:** 1101240043

# Idyllisk liten hestegård på Hovsfjellet. Realiser drømmen om livet på landet.

# Tilstandsrapport

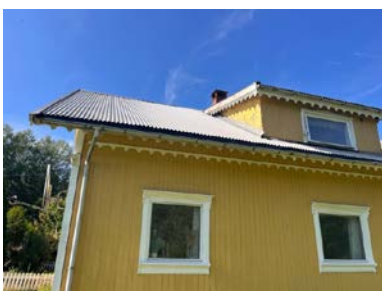
Beslag lags side på oppløftet er ikke fagmessig montert, medfører risiko for lekkasjer.

Beslag er ikke fagmessig montert

Beslag lang sider på oppløft må monteres riktig for å lukke avviket.

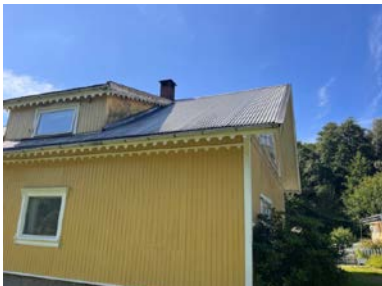
Gjenkledd vindu, panel skjøtet inn.

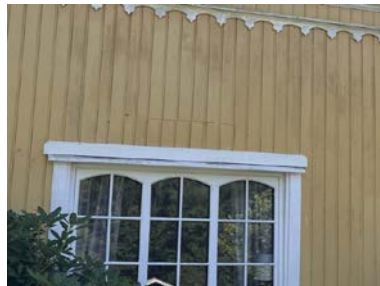
Gjenkledd vindu, panel skjøtet inn, begynnende råte i skjøt.

Kledning med råteskader og kledning på takopppløft må byttes for å lukke avviket.

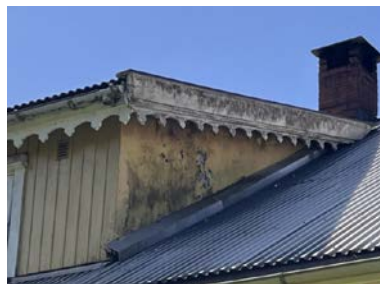
Veggkledning på takoppløft er slitt.

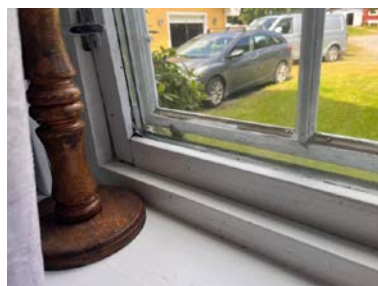
Vindu soverom 1 etasje, kan ikke lukkes skikkelig.

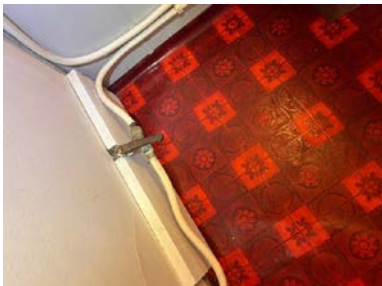
Dårlig festede rør, ufagmessig utførelse.

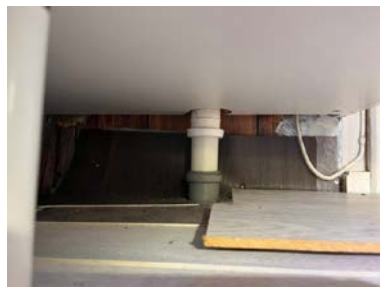
Dårlig festet kabel.
