# Tilstandsrapport

Enebolig

Hovsveien 103, 1769 HALDEN

Befaringsdato: 01.08.2025

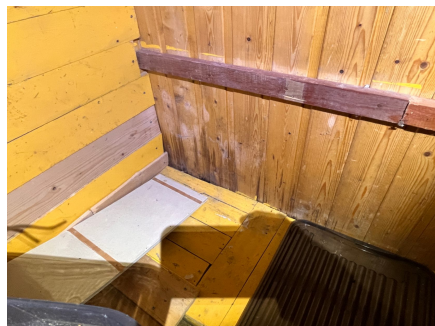
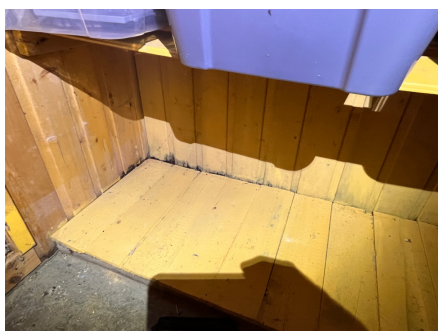
Synlig råte

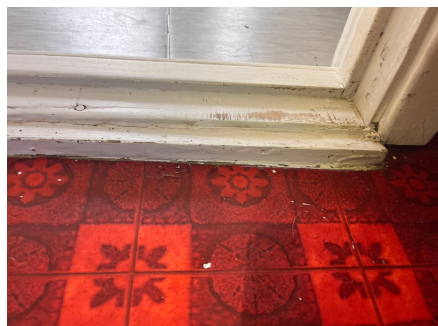
Det bør undersøkes ytterligere om det er laget oppkant under døren, terskel listen må da demonteres. Kostnad for kontroll medtatt, ikke eventuell utbedring, da må belegget byttes.
