**Salgsobjekt:** Landbruk  
**Eierform:** Eiet  
**Byggeår:** 1901  
**BRA-i/BRA Total** 142/342 kvm  
**Tomtstr.:** 21501 m<sup>2</sup>  
**Soverom:** 3  
**Antall rom:** 7  
**Gnr./bnr.** Gnr. 175, bnr. 105  
**Oppdragsnr.:** 1101240043

# Idyllisk liten hestegård på Hovsfjellet. Realiser drømmen om livet på landet.

Befaringsdato: 01.08.2025

Rapportdato: 02.09.2025

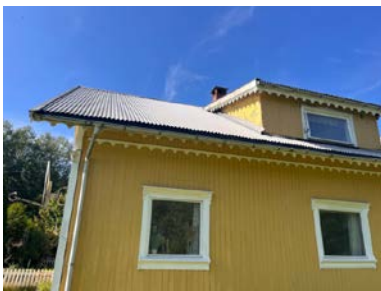
Beslag lags side på oppløftet er ikke fagmessig montert, medfører risiko for lekkasjer.

Beslag er ikke fagmessig montert

Beslag lang sider på oppløftet må monteres riktig for å lukke avviket.

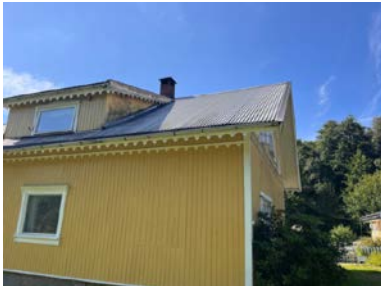
Gjenkledt vindu, panel skjøtet inn.

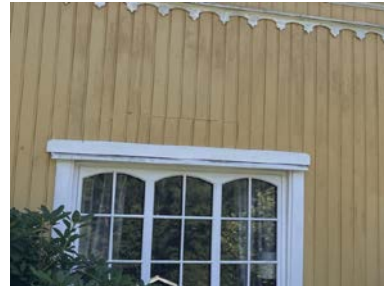
Gjenkledt vindu, panel skjøtet inn, begynnende råte i skjøt.

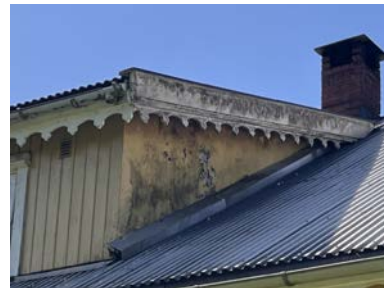
Veggkledning på takoppløft er slitt.

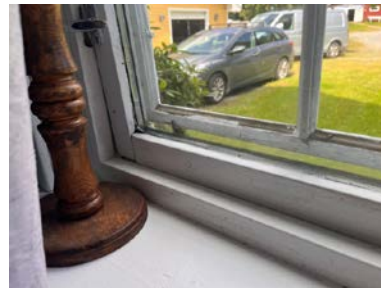
Vindu soverom 1 etasje, kan ikke lukkes skikkelig.

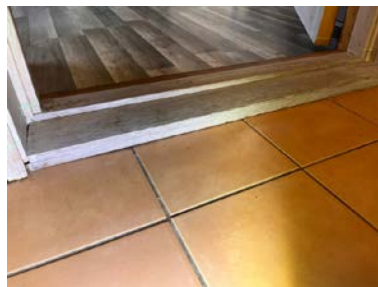
Dør til soverom, usikkert om det er noen oppkant på membranen.

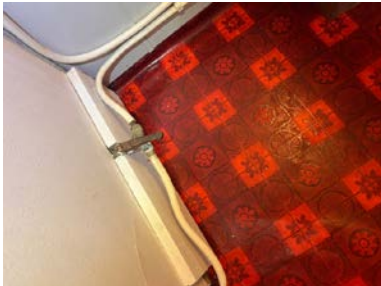
Dårlig festede rør, ufagmessig utførelse.

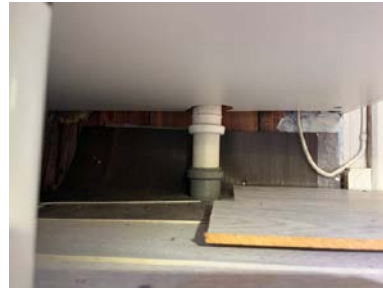
Dårlig festet kabel.
