Tilstandsrapport

📍 Gamle Øysætervegen 11, 2340 LØTEN

Befaringsdato: 07.09.2023

Autorisert foretak: Hamar Takst og Byggvurdering Erik-Andre Brodersen

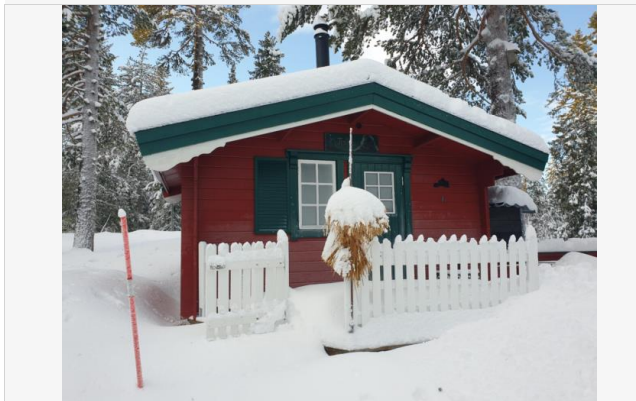
Anneks

Frittstående anneks. Fundamentert på betongpilarer/ klosser. Yttervegger er utført i lafteplank, isolert og kledd innvendig. Takkonstruksjoner i tre, tekket med taksteinprofilerte stålplater. Annekset er innredet med badstue og bad/ dusjrom. Vesfyrt badstueovn. Dusjkabinett med pumpedusj. Baderomsinnredning med servant, kran med pumpe. Avløp rett i grunnen.
