Tilstandsrapport

Boligbygg med flere boenheter

Furulundveien 41, 1920 SØRUMSAND

Befaringsdato: 21.11.2024

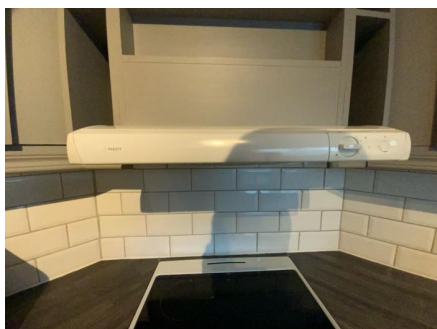
📍 TG 1 Avtrekk

Det er avtrekk via sentralt avtrekksanlegg i bygget. Det er etablert Flexit kjøkkenvifte med mekanisk avtrekk.
