Tilstandsrapport

Enebolig

Lunderveien 53 , 1866 BÅSTAD

Rapportdato: 12.05.2026

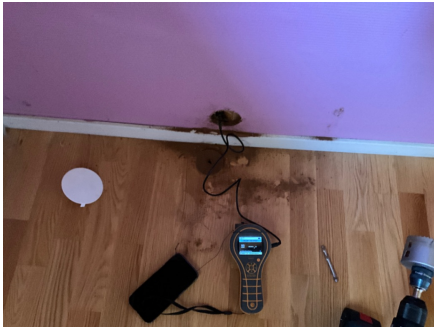
KJØKKEN

Hulltaking er foretatt uten å påvise unormale forhold. Hulltaking er foretatt ved/i Soverom. Fuktkvotemåling (vekt%) i konstruksjonen ble målt til 6.

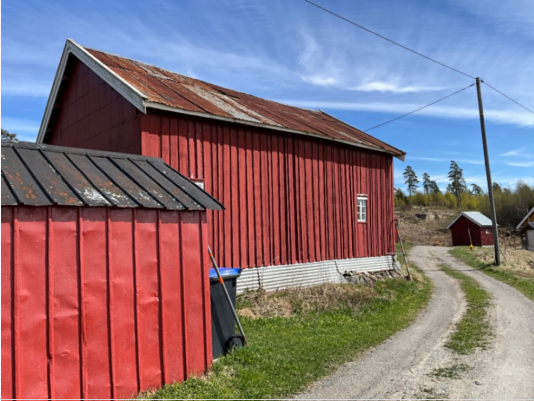
Uthus

Bygget er ikke tilstandsvurdert ihht Forskrift til avhendingslova og NS3600. Dette er kun en enkel beskrivelse.
