# Heidmanns gate 12 B 2317 HAMAR

## Tilstandsrapport Eierskifte

Boligtype: Leilighet i boligblokk

Byggeår: 1953

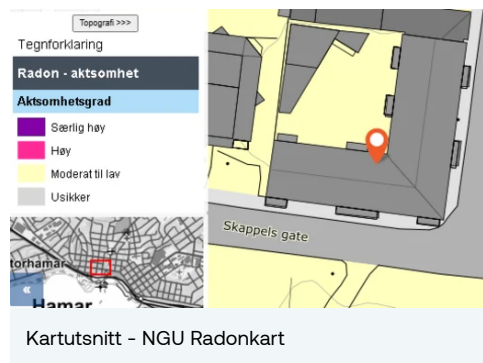
## 6.13 Øvrig: Radon

Boligen ligger i ett område med moderat til lav aktsomhetsgrad. Informasjon er innhentet fra NGU radonkart.
