# Tilstandsrapport

Enebolig

Geisnesvegen 1352, 7960 SALSBRUKET

Rapportdato: 02.09.2025

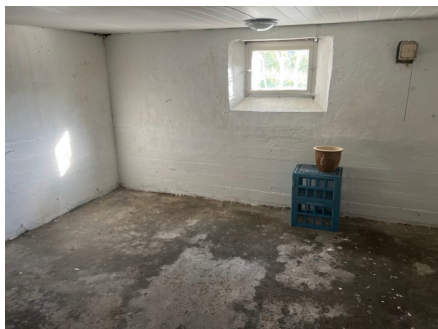
Ut fra fuktnivå i kjeller kan man være oppmerksom på at dette over tid kan medføre råteskader i etasjeskille men det er etablert plast under bjelker som reduserer direkte fuktpåkjenning på konstruksjon

**Kostnadsestimat: 50 000 - 100 000**
