Ulriksfoss 11, 2220 ÅBOGEN

**Koselig, eldre enebolig på stor og  
solrik tomt \* Uthus \* Oppusset  
innvendig i 2022**

Befaringsdato: 06.05.2025

Rapportdato: 14.05.2025

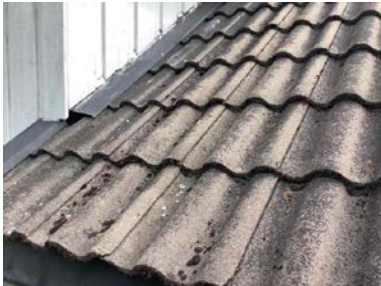
Falming av overflater og stedvis mosevekst.

- Overvåk tilstanden jevnlig. For å få tilstandsgrad 0 eller 1 må tekkingen skiftes ut, men tidspunktet for når dette er nødvendig er vanskelig å si noe om.

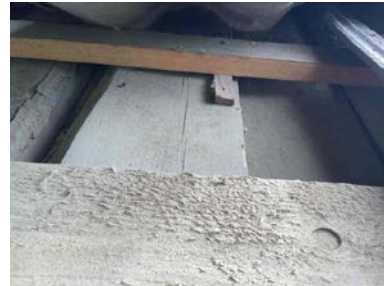
Lysglimt inn på loft mangel på undertak medfører økt fare for vannlekkasjer.

Det er ikke tett undertak under taksteinen.

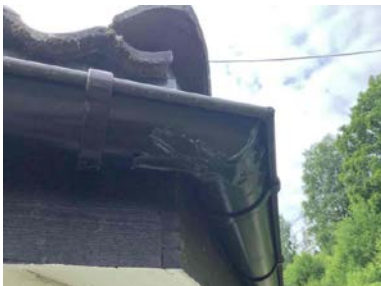
Lekasje fra skjøt på takrenne ved entre.

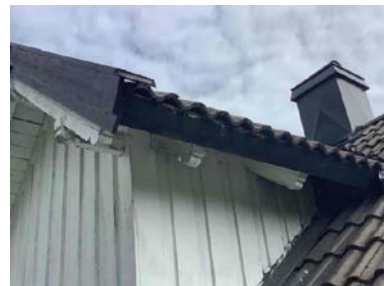
Det er ikke beslag på takfot på arker, medfører økt fare for fuktskader.

Det er ikke forkantbeslag på takfot på takutbygg i 2. etasje.

Montere takfotbeslag på arker.

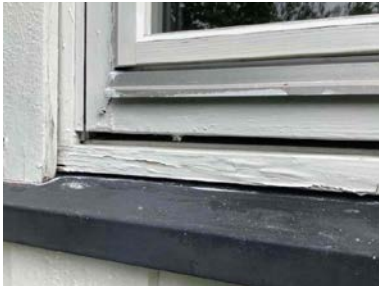
Eksempel på slitasje på vindu.

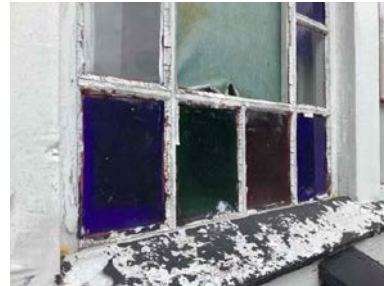
Kraftig slitasje på vinduer i vinterhage.

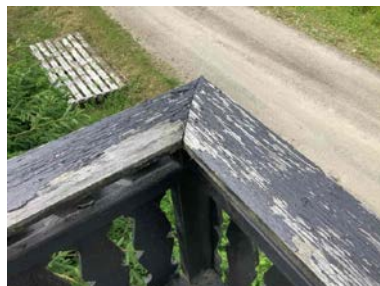
Slitasje på toppbord på balkong.

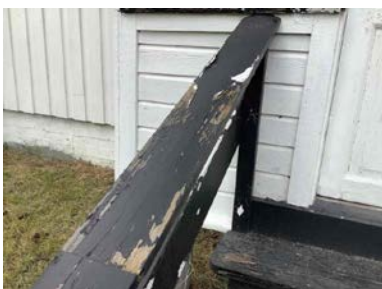
Slitasje på trapp til vinterhage.

Vedlikehold av overflater.

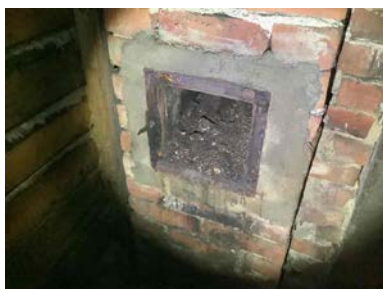
Det er ikke dør på sotluke i kjeller.

Utskifting av sotluke i kjeller. Det er opplyst at dette blir utført før salg.
