Nørstegard 7, 3656 ATRÅ

**Trivelig enebolig med attraktiv
beliggenhet, garasje og fin hage**

Bygningssakkyndig

Nils Gjelstad

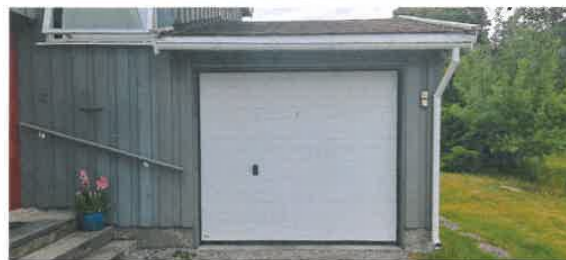
Garasje port. Håndlist på vegg opp til ytterdør.

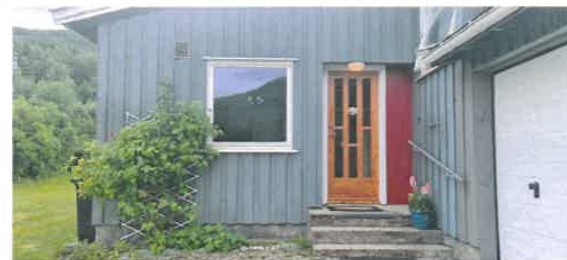
Kledning
Utvendig stående tømmermannskledning. Under fastvinduer i stue samt ved siden av ytterdør er det etrittplater som er malt rødt fra byggeår. Eternittplater er byggematerialer laget av asbestsement, altså sement iblandet asbest.
- Kledning har en del tørkesprekk i ytterkant av kledning samt gjennomsprekker ble registrert. Kledning er beiset i grå farge som resulterer i høy temperatur ved sol direkte på kledning. Behandling er matt og slitt enkelt steder.

Ytterdør på bolig med eternittplater på høyre side.

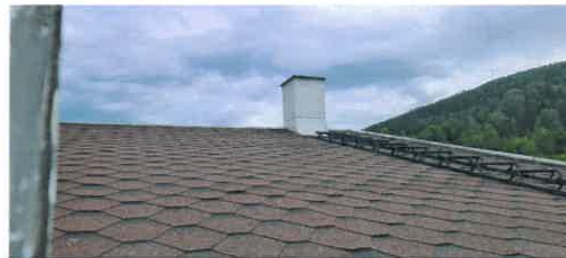
Takstige opp til pipe for feier.

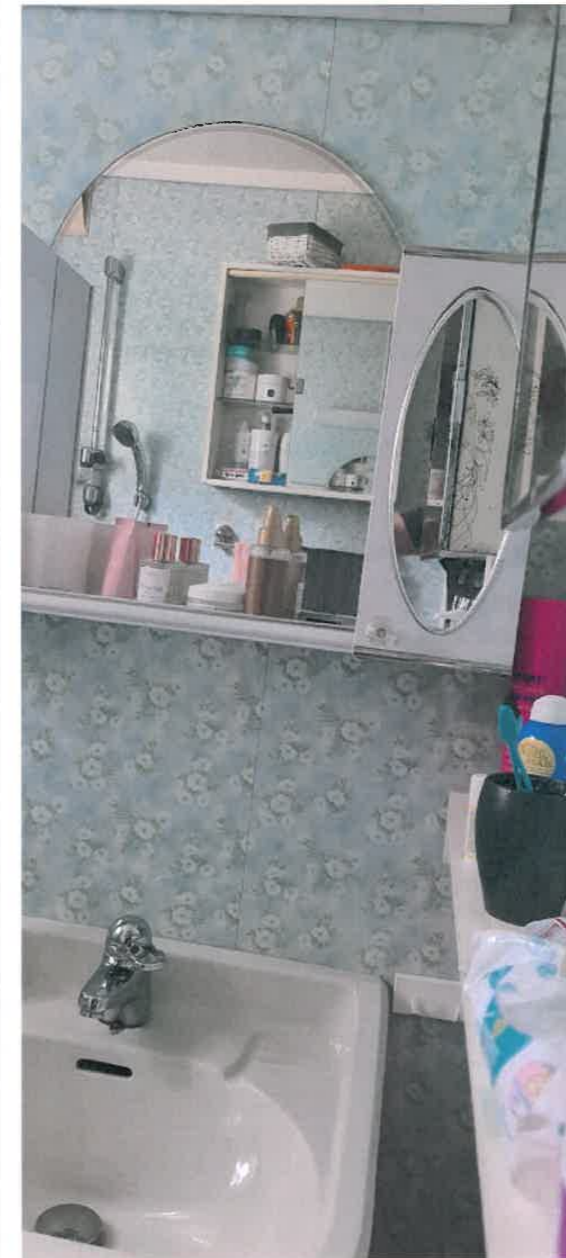
Servant på vegg med speilskap over.

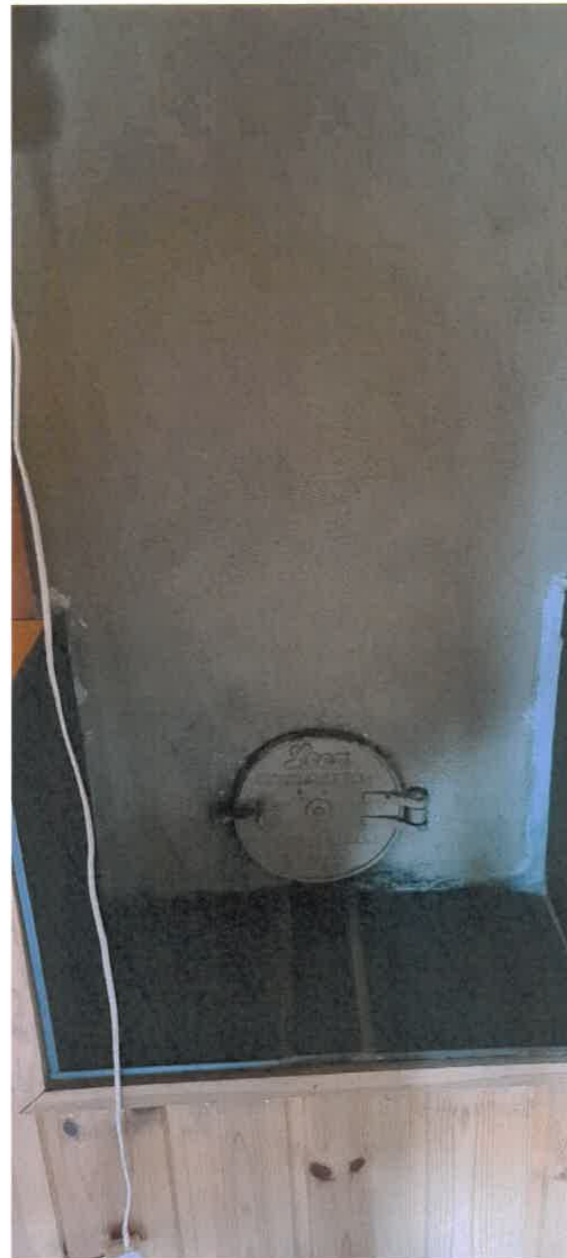
Feieluke hvor det er montert flis under og på siden av feieluke.

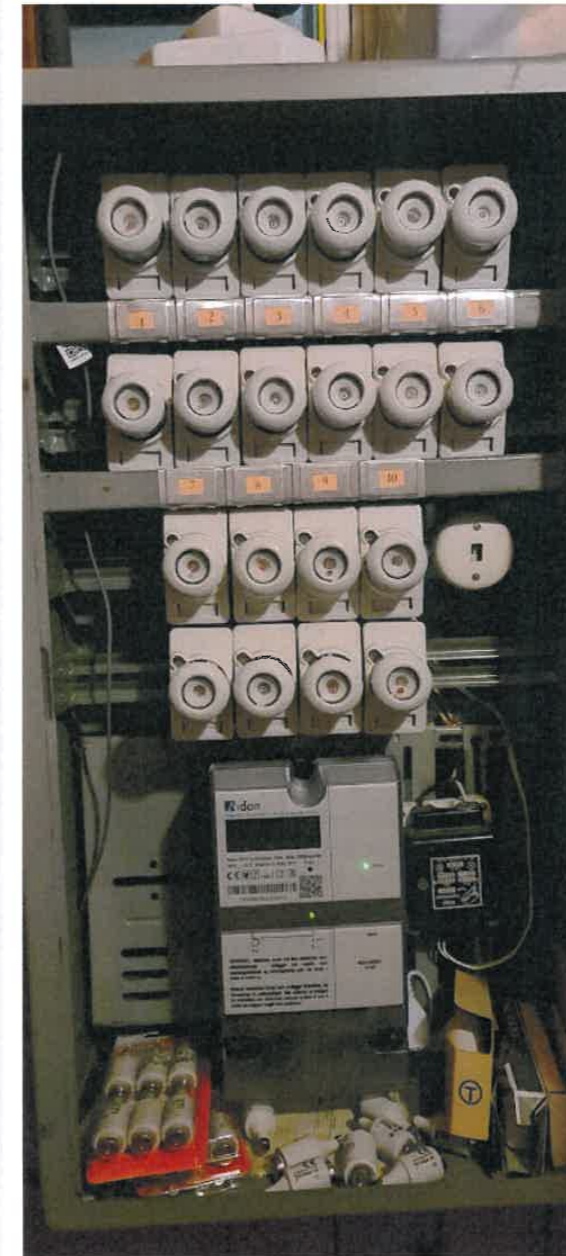
Skrusikringer i sikringskap.
