# Tilstandsrapport

Enebolig

John Risøens gate 97 , 5527 HAUGESUND

Befaringsdato: 06.11.2025

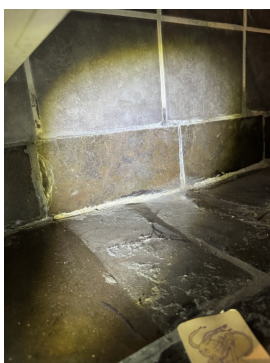
Manglende dokumentasjon på oppbygging og ukjent alder medfører usikkerhet om utførelsens kvalitet, noe som øker risikoen for skjulte feil og behov for oppgraderinger.

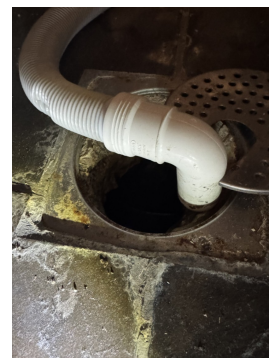
Konsekvensen av manglende dokumentasjon og usikkerhet rundt membranens tilstand er økt risiko for fuktskader og lekkasjer, noe som kan medføre omfattende skader på bygningskonstruksjonen. Oppgraderinger bør vurderes for å redusere denne risikoen.

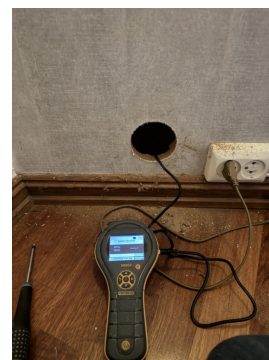
Det er utført hulltaking mot våt sone, og det er ikke indikert avvik i vegg. Normale fuktmålinger i treverk ligger på 7,5-12,5

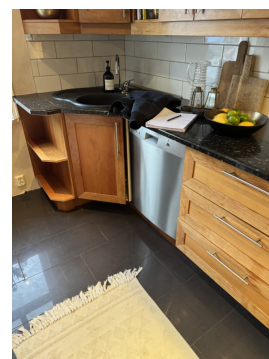
Dersom skadene ikke utbedres, kan det medføre økt slitasje og redusert levetid på kjøkkeninnredningen. Omfang vurderes utfra egne behov.

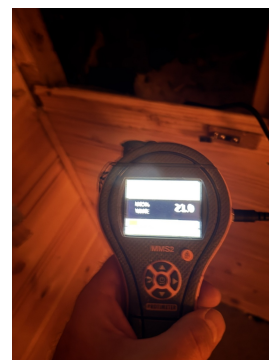
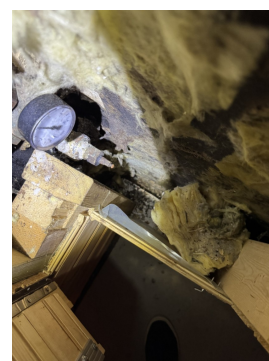
Manglende eller utilstrekkelig drenering og fuktsikring kan føre til økt fuktbelastning, dårlig innelima og potensielle følgeskader som råte og mugg.

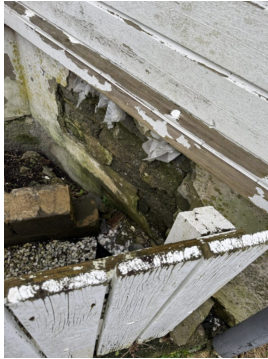
Grunnmur i tegl som er utvendig pusset, og betonggulv. Det er normalt sett ikke noen spesielle fundamenter under denne type grunnmur, den er oppført direkte på løsmasser.

Dersom dette ikke utbedres, er det økt risiko for fuktinntrengning i konstruksjonen, som kan føre til ytterligere skader på murverket og redusert levetid for grunnmuren.
