# Tilstandsrapport

Enebolig

Hanserudvegen 6, 2863 VESTSIDA

Befaringsdato: 30.04.2024

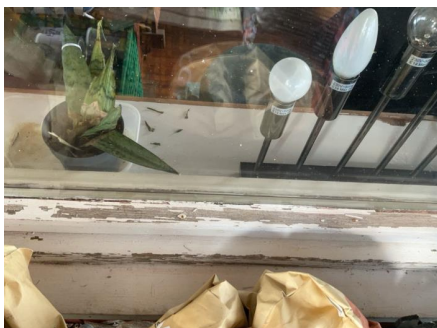
Oppgraderinger/utskiftninger bør påregnes. Konsekvens av avviket/eldre vinduer/dårlige vinduer, gir en fremtidig kostnad på fornyelse/vedlikehold. Eldre isolerglass medfører økt forbruk av energi til oppvarming. Varmetap fra vinduer kan forårsake at varm luft stiger inn på kaldtloft og er med på å skape kondens og ising på taktro i den kalde årstiden.

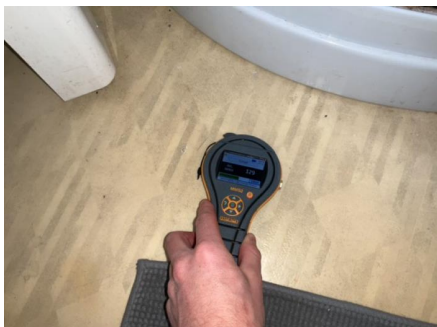
- TGIU gitt ut ifra manglende mulighet for hulltaking.

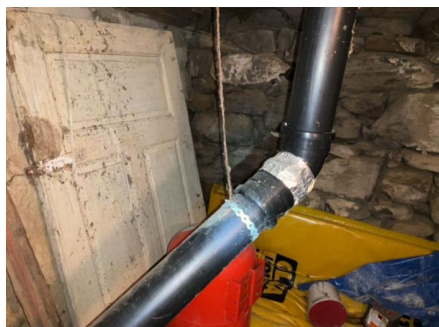
Klamring av avløpsrør anbefales.

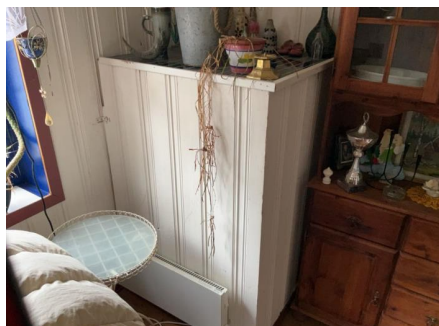
Bereider anbefales flyttet til rom med sluk eller lekkasjevarsler anbefales montert.

Varmtvannsbereder må tilgjengeliggjøres slik at kontroll kan foretas, ytterligere undersøkelser anbefales.

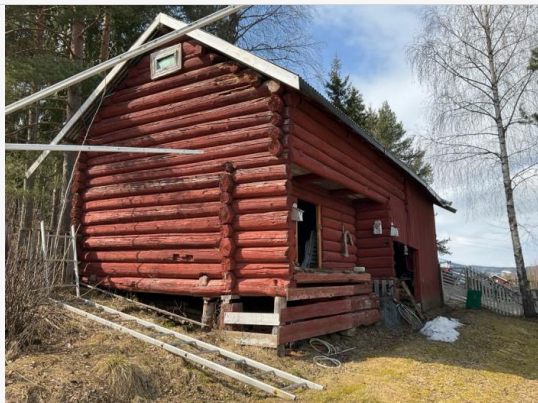
## Stabbur

Garasje, uthus o.l. er ikke teknisk vurdert på linje med bolighuset. Generelt stort etterslep på vedlikehold og behov for oppgradering. Konstruksjoner fundamentert direkte på terreng vil normalt bevege seg som følge av setninger i grunnen og tele. Det er registrert store skjevheter på bygningsmassen.
