Hanserudvegen 6, 2863 VESTSIDA

**Eldre bolig med
oppgraderingsbehov - stor tomt
med stabbur og uthus - fin utsikt
mot Randsfjorden.**

Befaringsdato: 30.04.2024 Rapportdato: 09.05.2024 Oppdragsnr.: 21008-1398 Referansenummer: FN3777
Autorisert foretak: Takstcon AS Sertifisert Takstingeniør: Ole Anders Brænden Vår ref: Barbara Szajrych

Tilstandsrapport

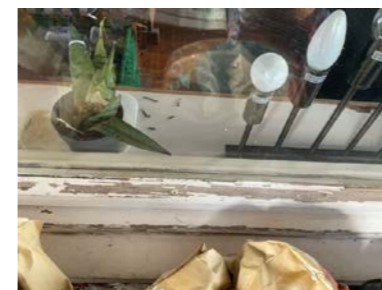
TC 2 Dører

Innvendig dør brukt som ytterdør til overbygget inngangsparti.

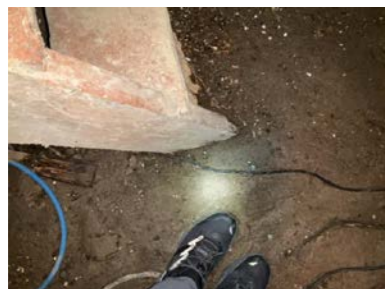
- Krypkjeller har ingen adkomstmulighet og derfor ikke nærmere vurdert innvendig.
- Krypkjelleren har risiko for ytterligere skadepotensiale.

Krypekjeller/blindrom har ingen inspeksjonluke, dette anbefales etablert. Krypekjeller/blindkjeller er en risikokonstruksjon, det vil si en konstruksjon som erfaringsmessig har høy skadefrekvens.

TC 2 Kryp Kjeller

Bygningen har krypkjeller under trebjelkelag og stubbegulv i halve 1. etasje. Ingen adkomst.

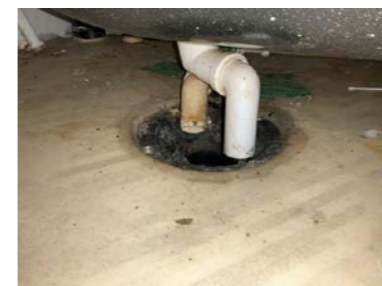
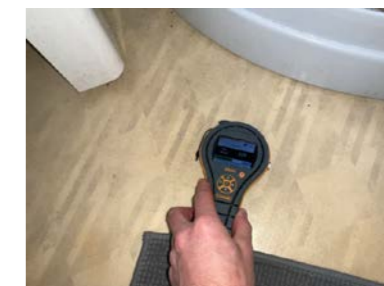
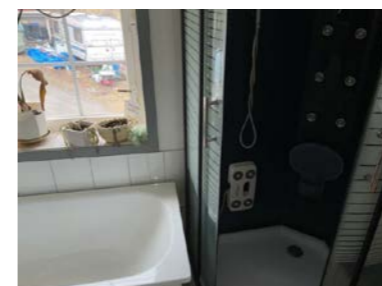
2. ETASJE > BAD

TC 4 Tilliggende konstruksjoner våtrom

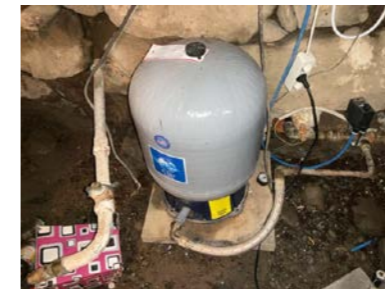
Trykktank montert i kjeller.

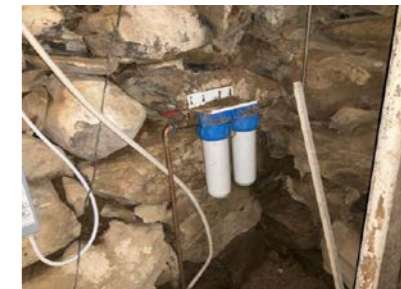
Hovedstoppekran montert ved filter.

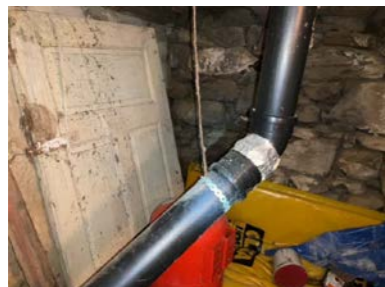
TC 2 Ventilasjon

Ventilasjonen består av naturlig ventilasjon. Frisk tilluft blir tilført gjennom ventil i yttervegg, ventiler i vindu eller gjennom aktiv lufting med vinduer. Brukt luft trekkes ut uten bruk av vifter.

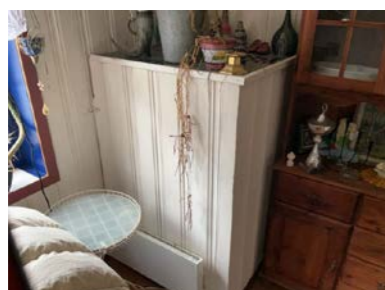
TC 3 Elektrisk anlegg

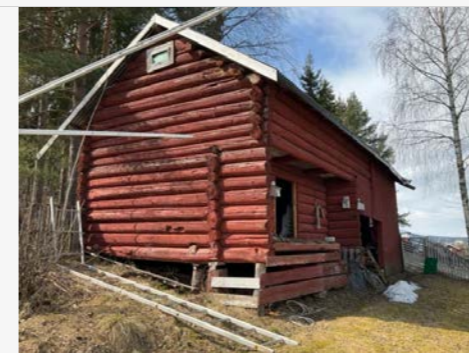
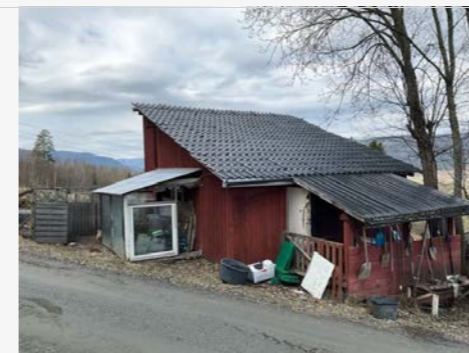
Garasje, uthus o.l. er ikke teknisk vurdert på linje med bolighuset. Generelt stort etterslep på vedlikehold og behov for oppgradering. Konstruksjoner fundamentert direkte på terreng vil normalt bevege seg som følge av setninger i grunnen og tele. Det er registrert store skjevheter på bygningsmassen.
