# Tilstandsrapport

Enebolig

Årekjerret 26, 4625 FLEKKERØY

Befaringsdato: 02.07.2025

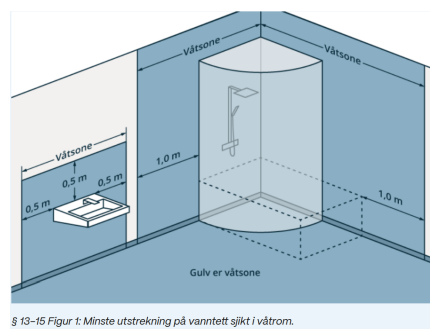
- Dersom det ikke gjøres tiltak, kan dette medføre oppfukning, oppsvelling og forringelse av materialer over tid og fuktskader på tilstøtende konstruksjoner.
