Omagata 61B

Hel tomannsbolig beliggende fint til på Nordlandet med gode sol- og utsiktsforhold!

Tilstandsrapport

TOMANNSBOLIG

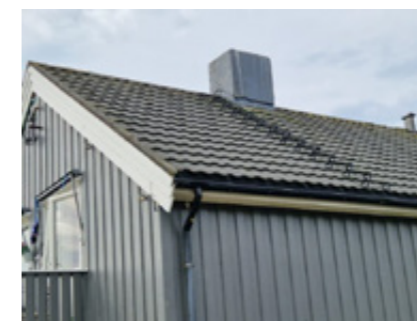
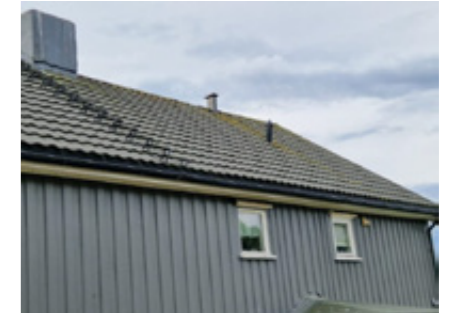
Taktekkingen er av steinbelagte stålplater. Taket er besiktiget fra bakkenivå.

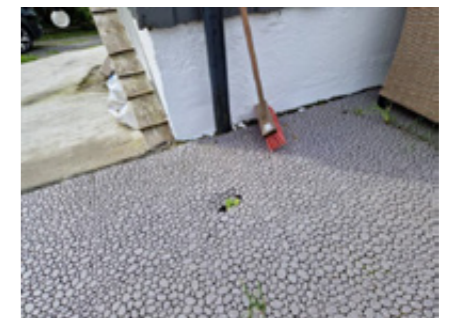
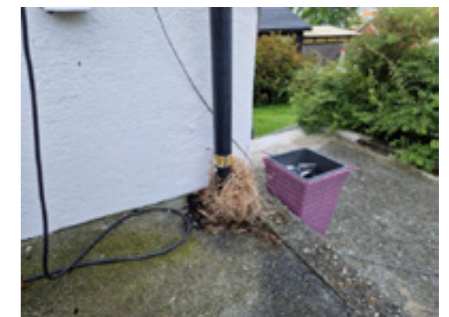
TG 2 Nedløp og beslag

Takrenner, nedløp og beslag er utført i sort stål og PVC.

- Det bør lages system for bortledning av vann fra taknedløp ved grunnmur.

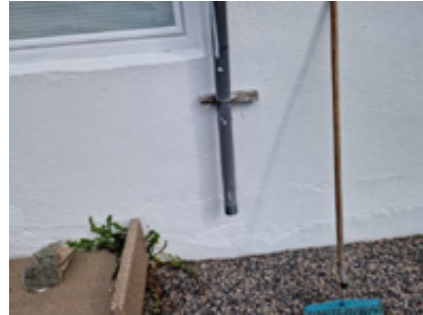
YG 2 Veggkonstruksjon

Veggkonstruksjonen er kun besiktiget fra overflatene. Konstruksjonen er av bindingsverk. Det er kledd med stående bordkledning og stålplater.

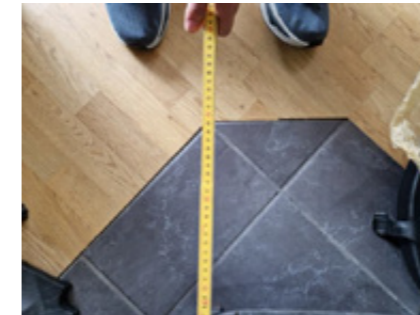
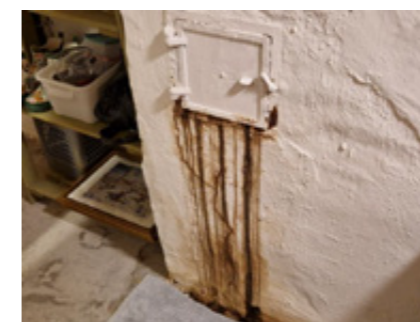
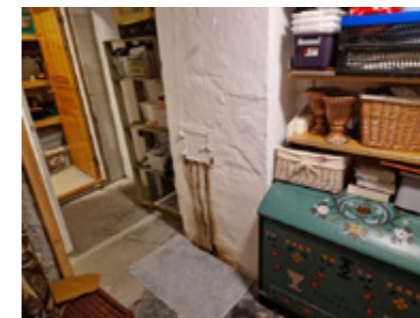
TG 2 Rom Under Terreng

- Det er ikke mulig å foreta hulltaking i underetg i utsatte konstruksjoner.
- Det er påvist indikasjoner på noe fuktgjennomtrenging i kjellergulv.

Synlig fukt/saltutslag via åpne konstruksjoner i kjellerboder. Kjellermurer fra denne byggeperioden har ikke utvendig fuktsikring utvendig vegg eller mot grunn. De egner seg derfor ikke for innredning uten vesentlige tiltak. Disse kjellerene fungerer med åpne og godt luftede murkonstruksjoner.

- Det påviste fuktnivå gir grunn til å overvåke konstruksjonen jevnlig for å se utvikling over tid, og eventuelt foreta tiltak for å unngå fuktskader.

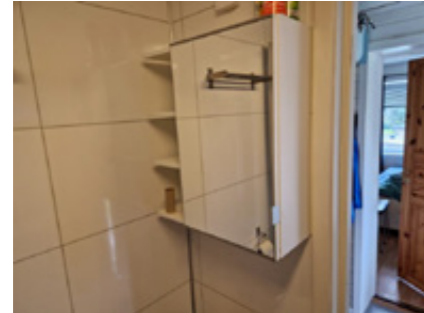
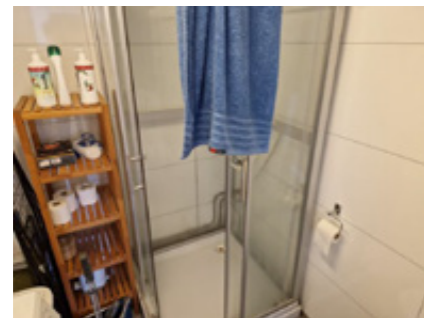
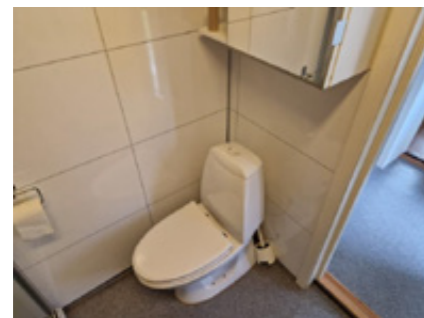
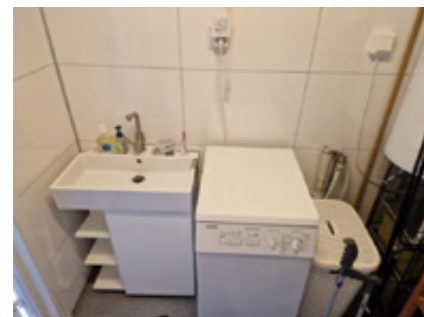
TG 2 Overflater vegger og himling

Det er påvist avvik i fugene til baderomsplatene. Det er heller ikke registrert montert sokkellist under platene.

Fugene må utbedres, samt må sokkellist monteres slik at platene kan oppfylle sin forventede egenskaper.

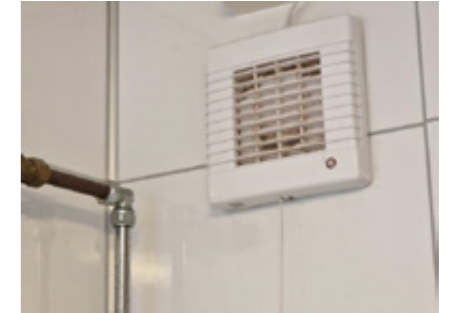
TG 1J Tilliggende konstruksjoner våtrom

Det er registrert avvik i fugene.

- Det må foretas lokal utbedring.

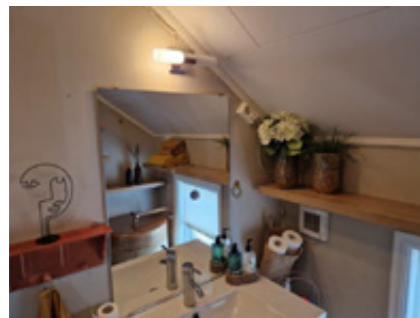
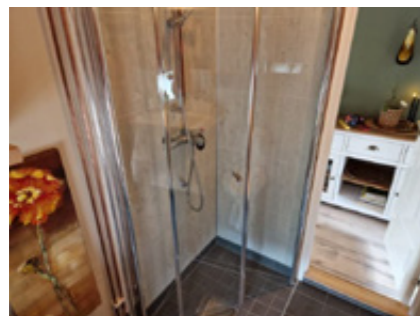
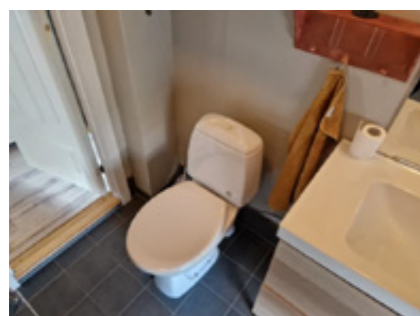
2. ETASJE/LEILIGHET 2 > BAD

TG 1 Sanitærutstyr og innredning

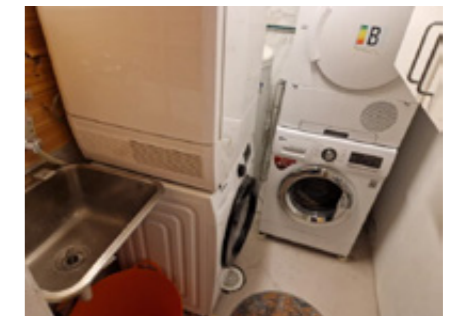
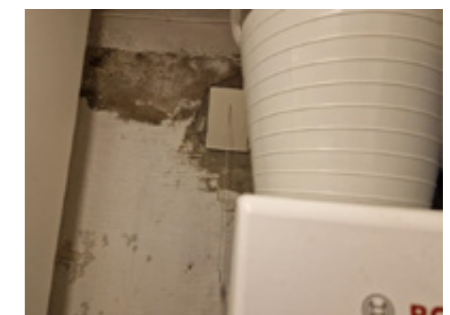
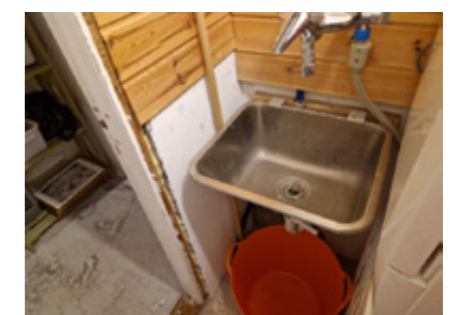
- Materialene benyttet for veggkonstruksjonen er ikke fuktbestandig.
- Det er registrert avvik i fall forhold og i anbefalingen om en høydeforskjell fra topp terskel - topp sluk på 25mm.
Rommet har ikke membran eller annen tettesjikt.
Våtrommet er kun oppført med naturlig ventilering.

Slik våtrommet står i dag er det en risiko konstruksjon. For at rommet skal oppnå en TG 0 eller 1 må vaskerommet opp til dagens krav. Alle forhold med tettesjikt, våtsone, sluk m.m. må dokumenteres.

Kostnadsestimat: 50 000 - 100 000

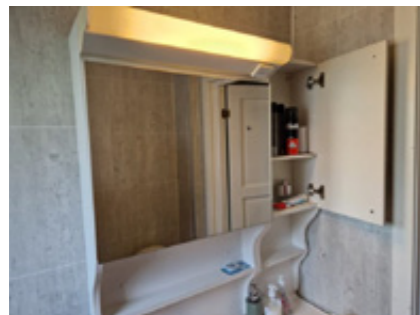
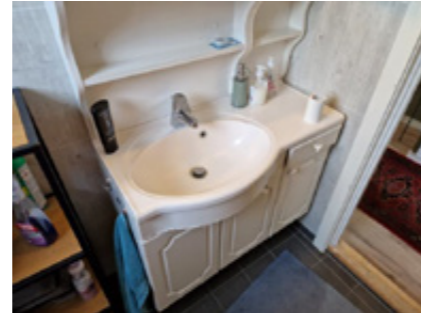
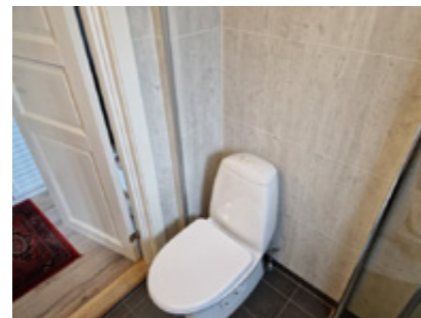
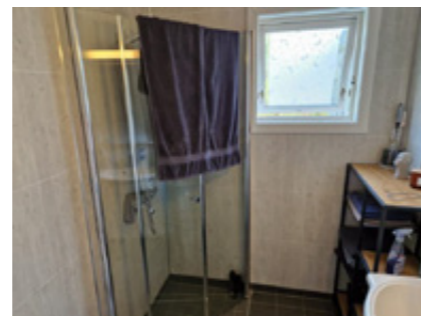
1. ETASJE/LEILIGHET 1 > BAD

TG 2 Overflater vegger og himling

Det er påvist avvik i fugene.

- Det må foretas lokal utbedring.

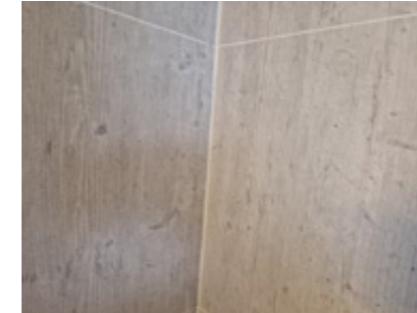
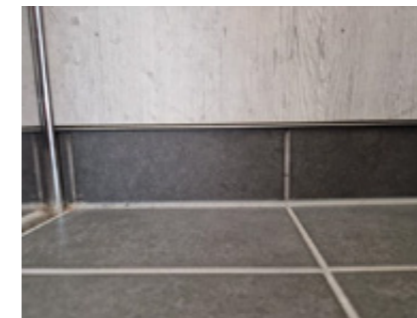
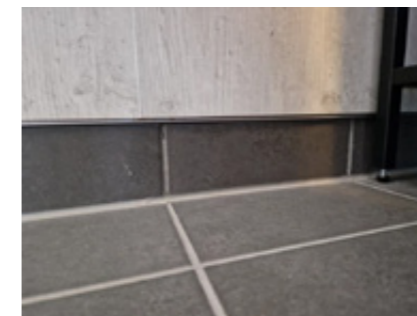
1. ETASJE/LEILIGHET 1 > BAD

TG 1 Overflater Gulv

- Overvåk tilstanden jevnlig. For å få tilstandsgrad 0 eller 1 må slukløsningen skiftes ut og sannsynligvis må også membransjiktet skiftes/utbedres. Det er imidlertid vanskelig å si noe om tidspunktet for når dette er nødvendig.

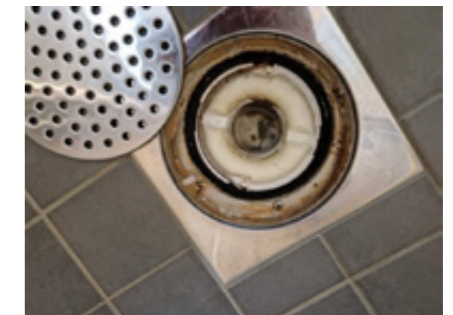
1. ETASJE/LEILIGHET 1 > BAD

TG 1 Sanitærutstyr og innredning

- Det bør etableres tilfredsstillende tilluft til våtrom f.eks. luftespalte ved dør e.l.

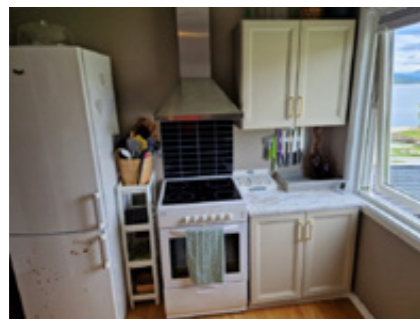
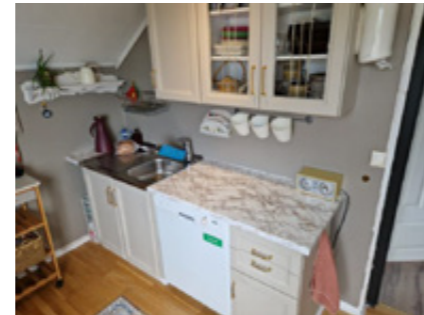
2. ETASJE/LEILIGHET 2 > KJØKKEN

TG 2 Avtrekk

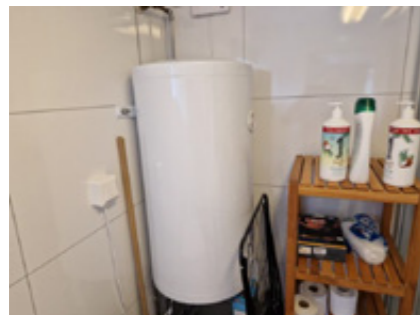
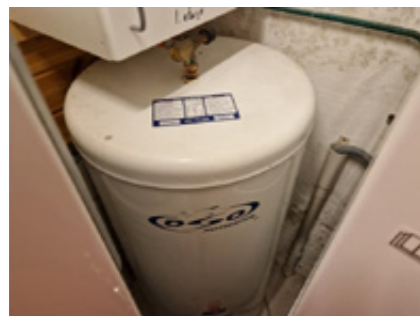
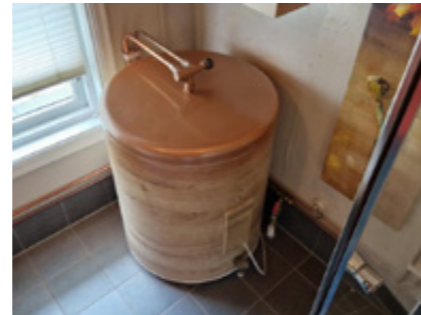
TG 2 Elektrisk anlegg

Takstmann er ikke EL fagmann og deler av anlegget er skjult. På generelt grunnlag anbefaler DSB(Direktoratet for Sikkerhet- og Beredskap) kontroll av EL anlegg hvert 5. år. Kostnadsestimat i rapporten her, er for en EL-kontroll og hensyntar ikke eventuelle fremtidige påkostninger for utbedring av eventuelle avvik.
