Tilstandsrapport

Tomannsbolig

Omagata 61 B, 6516 KRISTIANSUND N

Befaringsdato: 07.08.2024

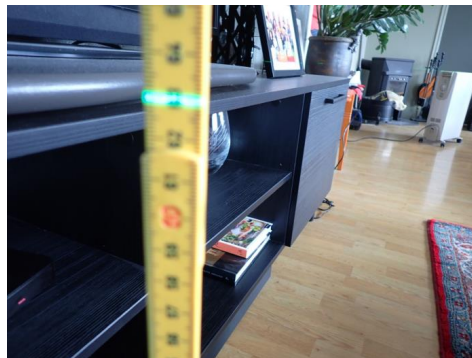
- Målt høydeforskjell på over 20 mm innenfor en lengde på 2 meter. Tilstandsgrad 3 gis med bakgrunn i standardens krav til godkjente måleavvik.

- For å få tilstandsgrad 0 eller 1 må høydeforskjeller rettes opp. Ytterligere undersøkelser må foretas for å få kartlagt omfanget for utbedring.

Kostnadsestimat: 50 000 - 100 000

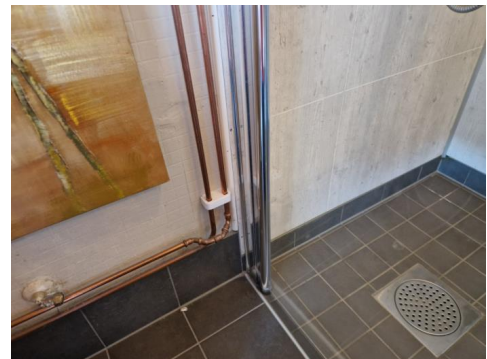
2. ETASJE/LEILIGHET 2 > BAD

Det er registrert avvik i fugene.

- Det må foretas lokal utbedring.

Anbefaler å fuge ferdig sokkellister og gjennomganger

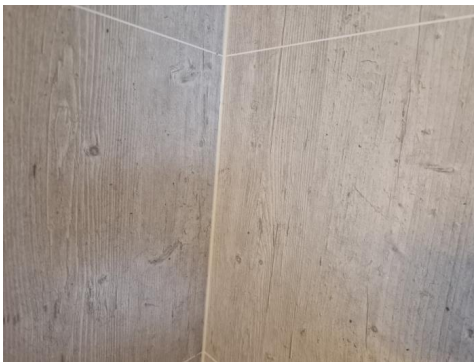
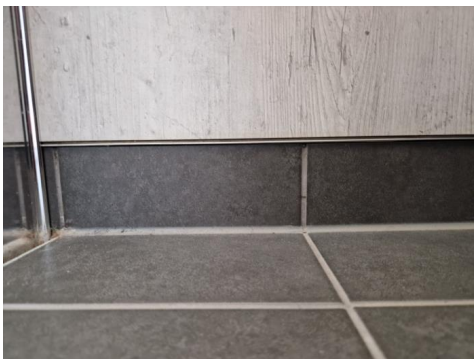
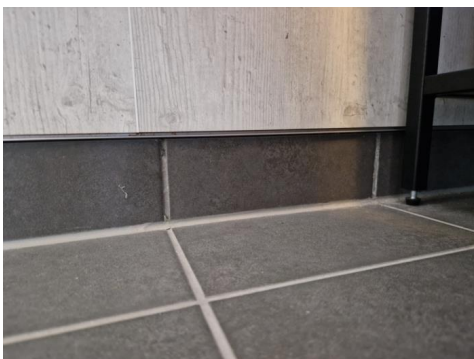
1. ETASJE/LEILIGHET 1 > BAD

Det er påvist avvik i fugene.

- Det må foretas lokal utbedring.

Anbefaler å fuge ferdig sokkelister

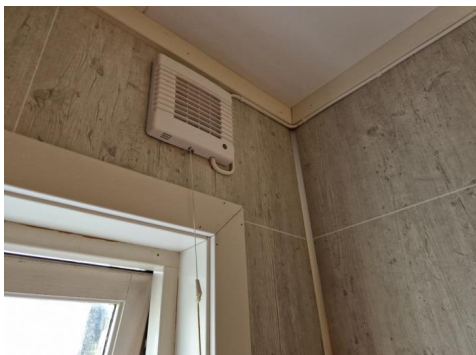
1. ETASJE/LEILIGHET 1 > BAD

Fukt målingen er foretatt fra boden under badet hvor sluket og badet konstruksjon er tilgjengelig. Ved bruk av fukt indikator får det ikke utslag.
