**Salgsobjekt:** Enebolig  
**Eierform:** Eiet  
**Byggeår:** 2006  
**BRA-i/BRA Total** 240/286 kvm  
**Tomtstr.:** 1759.5 m<sup>2</sup>  
**Soverom:** 3  
**Antall rom:** 5  
**Gnr./bnr.** Gnr. 107, bnr. 226  
**Oppdragsnr.:** 1006250038

Velkommen til Rikard Nordraaks vei 34!

| Tilstandsrapport ..... | 53 |

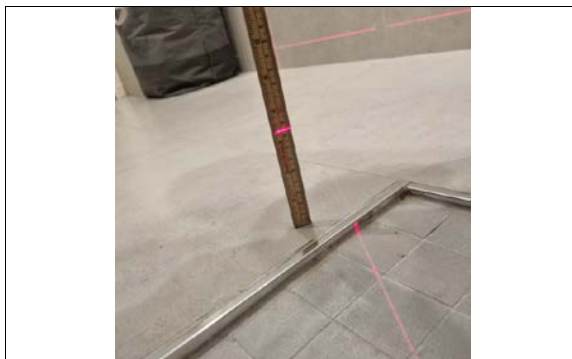
Kontroll av fall mot sluk på badegulv.

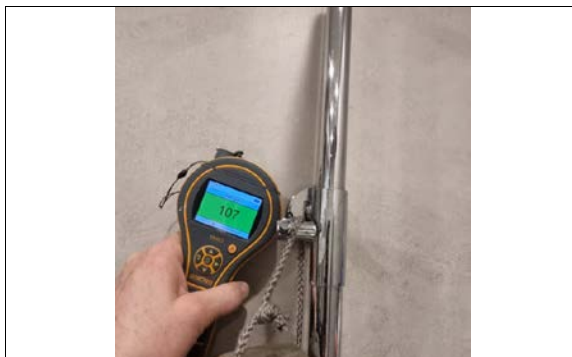
Kontrollsjøk med fuktmåler i dusjsonen.

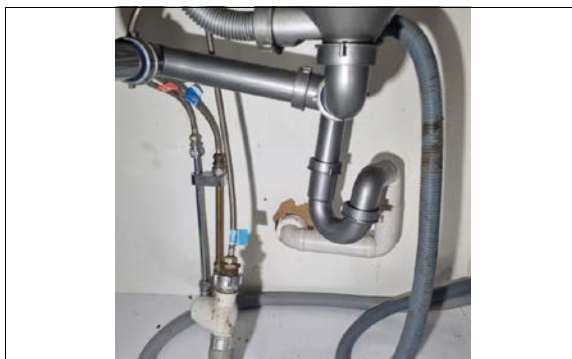
Kontroll av røropplegg i kjøkkenbenk.

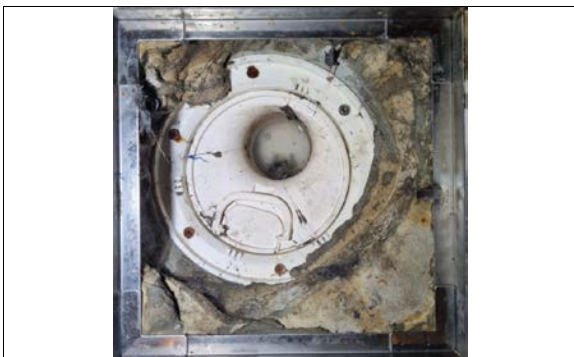
Kontroll av sluk.

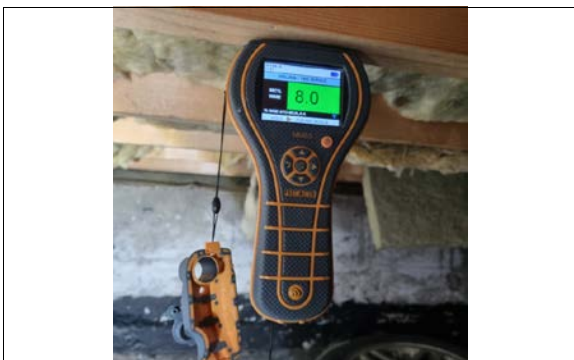
Målt RF og temp i krypkjeller. OK:
