# Stor & familievennlig enebolig over 3 plan - Stor tomt - Fine uteplasser - Garasje - U.etg. m/inngang

Velkommen til Rikard Nordraaks vei 34!

# Tilstandsrapport

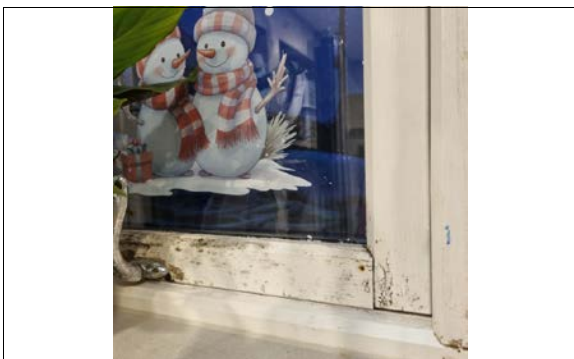
Karmene i vinduer er slitte og det er sprekker i trevirket.

Manglende vedlikehold på vindu.

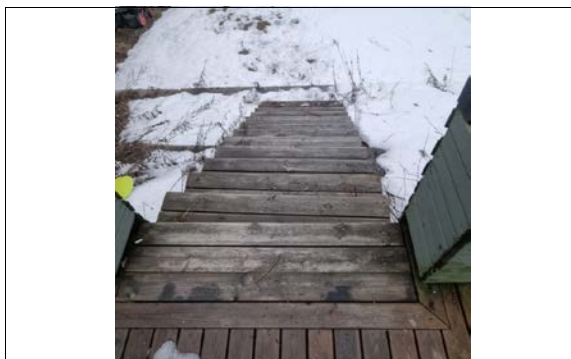
Slitt og underdimensjonerte trappetrinn. Mangler rekkverk.

Utvendige trapper  
Vurdering av avvik:  
Det er ikke montert rekkverk.  
Det er påvist andre avvik:  
Tykkelse på trinn er for liten, og svikter litt. Defekte trinn.  
Konsekvens/tiltak  
Rekkverk må monteres for å lukke avviket.  
Det må foretas tiltak for å lukke avviket.  
Utbedre feil/mangler.  
Kostnadsestimat: 10 000 - 50 000

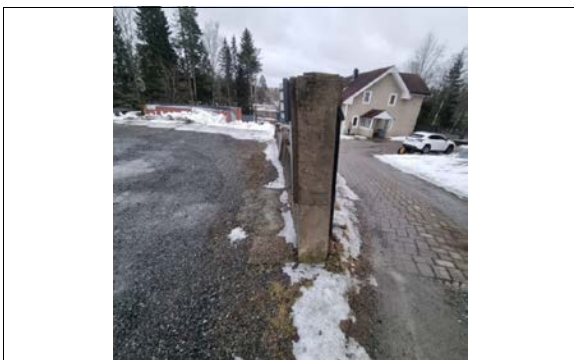
Skjev mur ved innkjøring.

Støttemurer  
Vurdering av avvik:  
Det er påvist andre avvik:  
Støttemur ved garasje og murer rundt tomtegrensen har store skjevheter og sprekker. Skjev søyle ved innkjørsel.  
Konsekvens/tiltak  
Det må foretas tiltak for å lukke avviket.  
Utbedre feil/mangler.  
Kostnadsestimat: 50 000 - 100 000

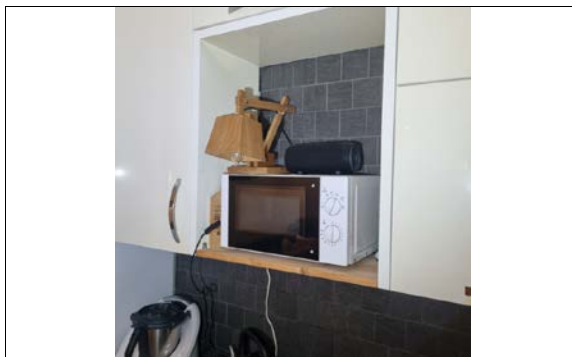
Mangler ventilator på kjøkken til utleiedel.

Elektrisk avtrekksvifte bør monteres for å lukke avviket.

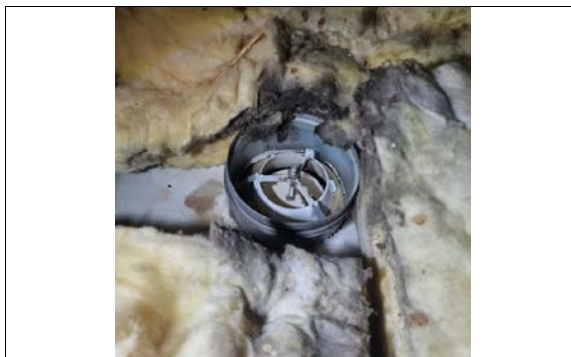
Avtrekk fra ventil på kald loft er ikke ført over tak.

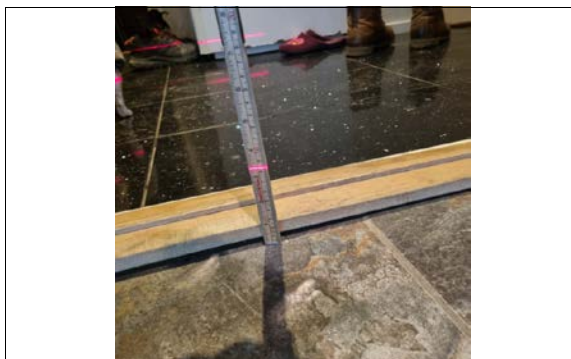
Kontroll av fall mot sluk på badegulv.

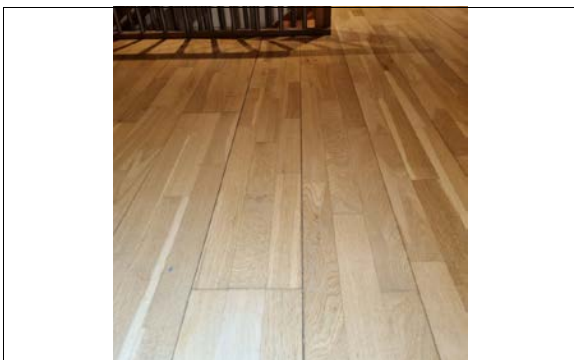
Ujevn parkett på gulv i 2.etasje.

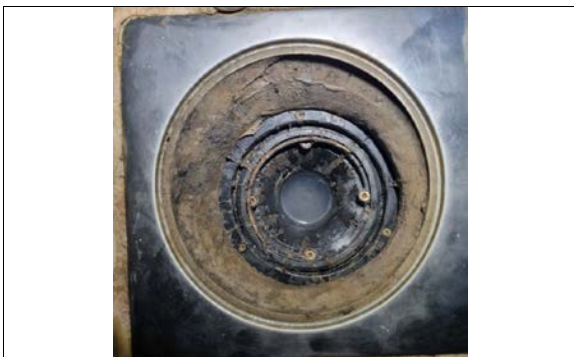
Kontroll av sluk.

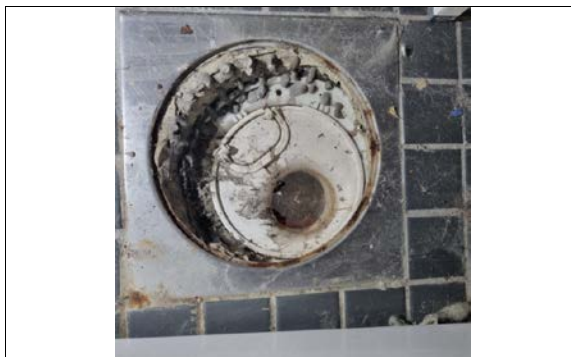
Kontroll av sluk.

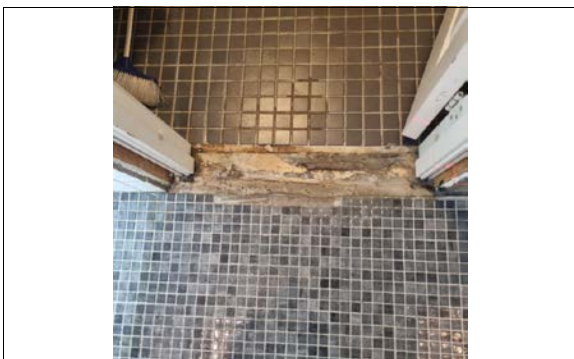
Bad 2.etasje. Ikke tilfredsstillende membranløsning i gulv.

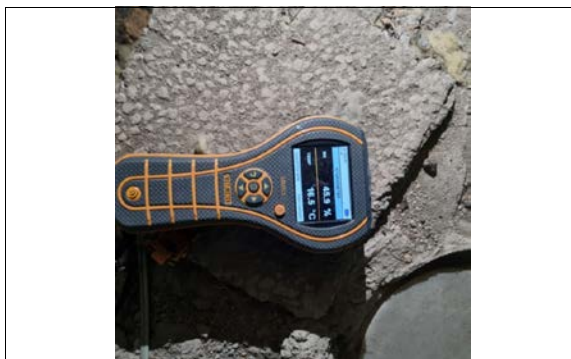
Målt RF og temp i krypkjeller. OK:

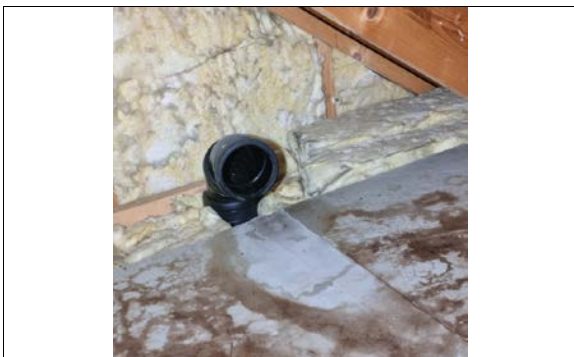
Soilrør er avsluttet inne på kald loft. Varmluft inne på kald loft har ført til store høy luftfuktighet og stor muggdannelser i undertaket.
