Tilstandsrapport

Tomannsbolig

Skrenten 67 , 3258 LARVIK

Befaringsdato: 27.03.2026

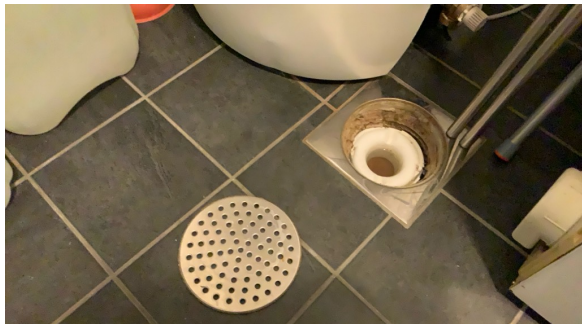
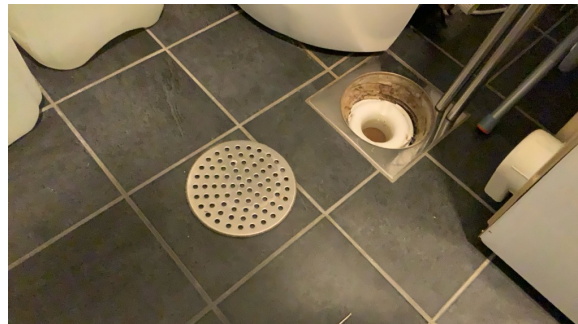
Sluk Vaskerom

Det er viktig å merke seg at levetiden til en membran varierer basert på kvalitet, installasjon og bruk. Eldre membraner kan bli sprø og sprekke opp, noe som fører til at de mister sin vannnettende funksjon. Dette kan resultere i vannlekkasjer gjennom vegger og gulv og fuktskader.

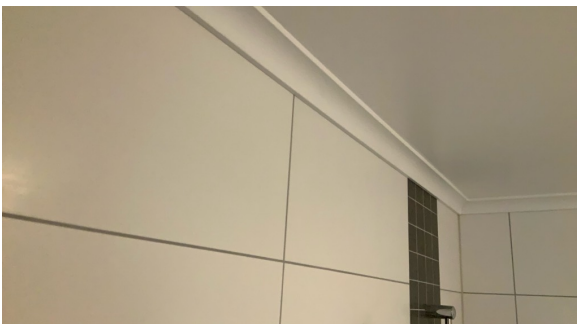
Overflater vegg/himling

Vegger: Flis
Himling: Malte flater
Downlights: Nei

Normal slitasje

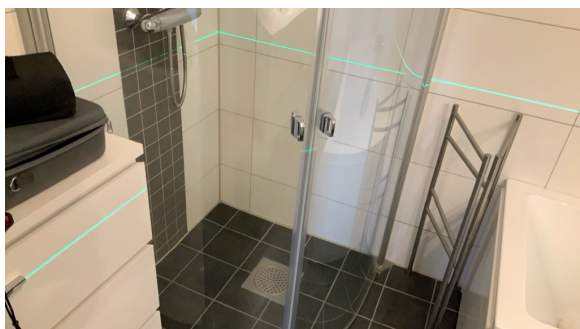
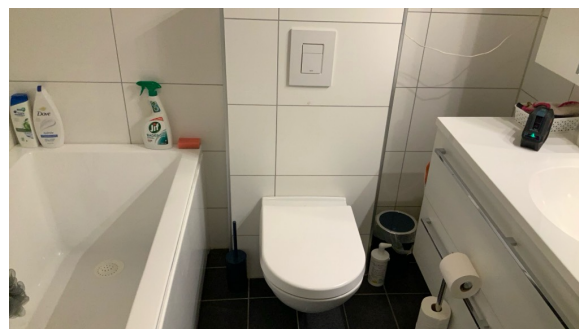
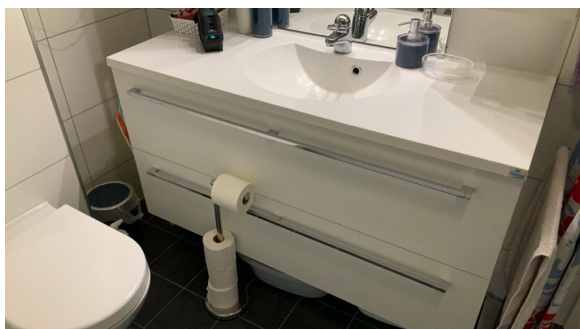
Rommet er innredet med benkeskap med heldekkende servant, dusjvegger, vegghengt toalett og badekar.
Ingen avvik utover normal slitasje

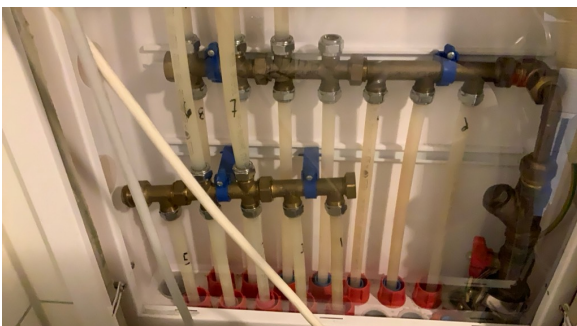
Vannledninger av plast som rør i rør system.
Observasjoner er gjort fra vannskap.
Hovedstoppekran er plassert i vannskap på vaskerom

Vannskap med hovedstoppekra

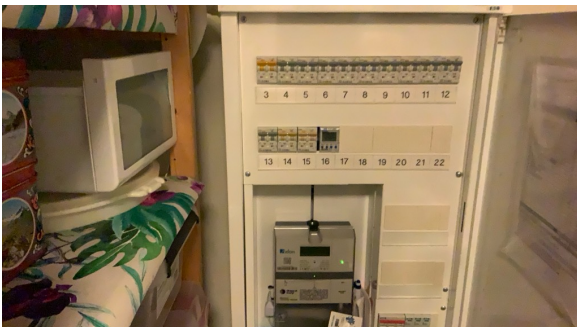
Sikringsskap.

Elektriske anlegg blir visuelt observert.

På generelt grunnlag anbefalte det å benytte autorisert elektro firma for kontroll av elektrisk anlegg da taksmann ikke innehar denne kunnskapen.
