# Bersvensåsen 14 7374 RØROS

## Tilstandsrapport Eierskifte

Boligtype: Enebolig

Byggeår: 1982

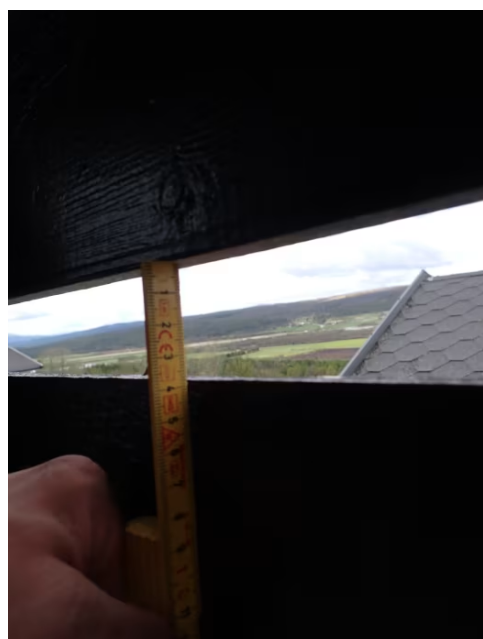
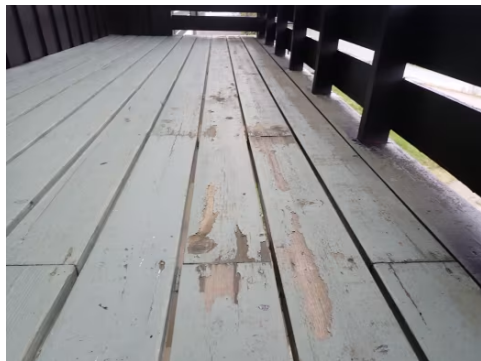
## 6.5 Balkong, terrasse, platting: Balkong

- Det må med tiden påregnes utbedring av stolpe med noe råte i bunn.
- Det er ikke krav om utbedring av åpninger i rekkverk til dagens forskriftskrav, men det anbefales for bedre sikkerhet for barn, da slike åpninger kan innby til klatring.
- Noe vedlikehold anbefales.

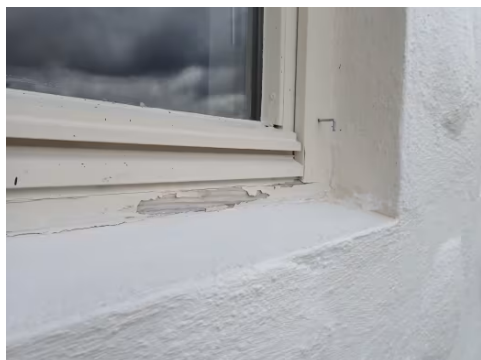
## 6.7 Vinduer og dører: Eldre vindu og ytterdører

- Malte vinduer fra byggeår med 3-lags glass.
- Malte ytterdører fra byggeår.

- Fastmalte vindu anbefales å gjøres tilgjengelig for åpning.
- Jevnlig vedlikehold av vinduer er påregnelig som følge av alder og slitasje. Dette for å forlenge levetiden og unngå skader.
- Det kan være hensiktsmessig å bytte pakning i dører, slik at dørene tetter godt mot karm.
- Jevnlig kontroll av isolerglass anbefales med tanke på økt risiko for punktering. Utskiftninger vurderes fortløpende om punktering skulle oppstå.

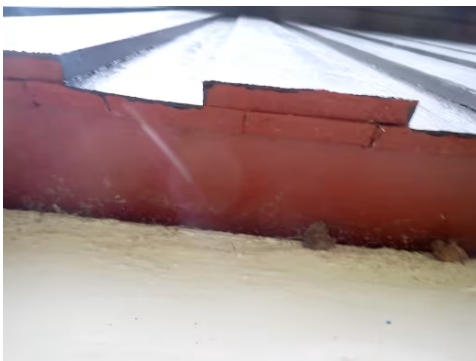
## 6.9 Yttervegger

| Veggkonstruksjon er oppført i bindingsverk. Vegger har stående kledning, mens det er liggende kledning i gavler. | |

- Med tanke på begrenset lufting, er det ikke registrert behov for tiltak i dag. Ved større utskiftninger bør lufting etableres/utbedres. Dårlig lufting av kledning kan medføre fuktskader i veggen på grunn av sen uttørring av fukt i veggen, som kan oppstå på grunn av inndriv av nedbør og kondensering. Vær oppmerksom på dette.

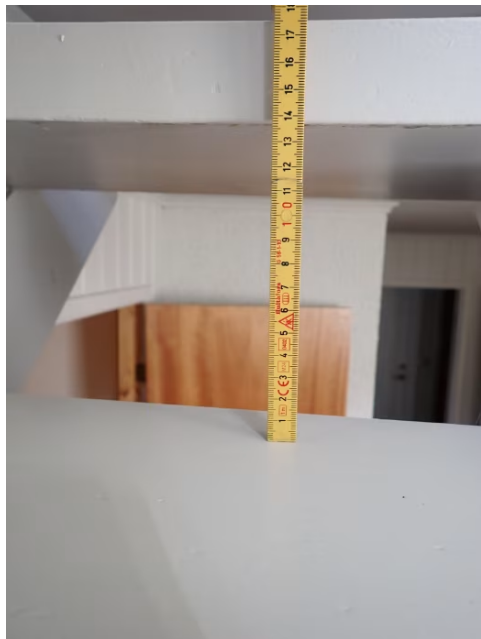
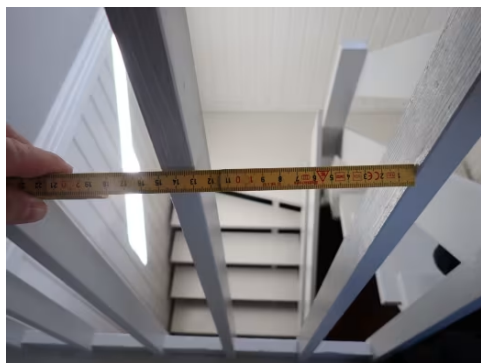
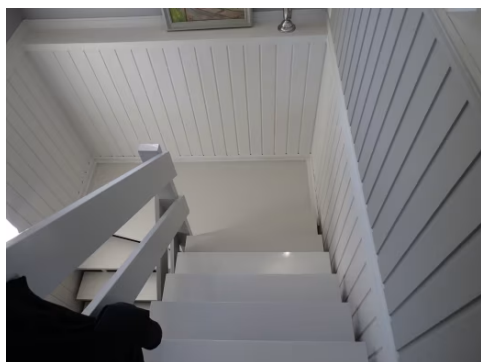
## 6.20 Trapp

Boligen har en malt tretrapp med åpne trinn. Det er håndløper på 1 side, og rekkverk er av malt tre.

- Skjevheter anbefales rettet opp.
- Rekkverket tilfredsstiller krav ved byggemeldingsår. Det er ikke behov for tiltak, men for å lukke avviket må høyden være minimum 100 cm.
- Det er ikke krav om utbedring av åpninger i rekkverk til dagens forskriftskrav, men det anbefales for bedre sikkerhet for barn, da slike åpninger kan innby til klatring.
- Noe vedlikehold anbefales.

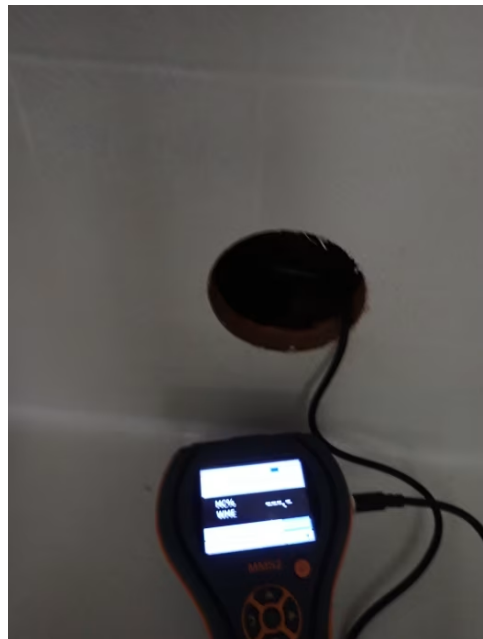
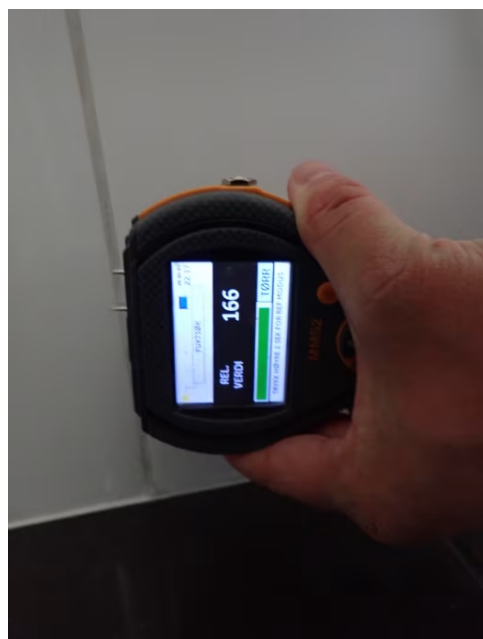
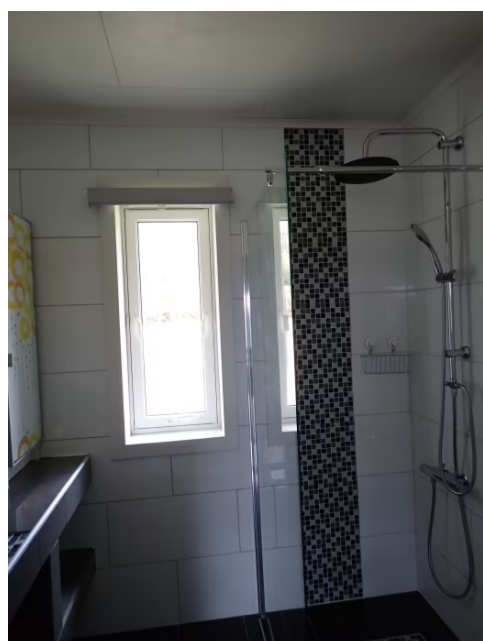
-Det er tilnærmet flatt gulv uten fall til sluk, utover 3–4 mm fall fra ytterveggen. Eventuelt lekkasjevann vil dermed kunne renne mot dør og eventuelt inn i konstruksjon. Høydeforskjell mellom topp membran ved dør (under flis) og topp slukrist skal være minimum 25 mm.

TG 3 på grunn av manglende fall til sluk, og dermed høy risiko for at lekkasjevann ikke vil nå sluk.  
TG 2 settes for vindu plassert i våtsone.

Kun 1-2 mm forskjell til høyde på topp gulvoverflate ved dør. Gulvet mangler fall til sluk.

-Det kan være hensiktsmessig å ta i bruk et lukket dusjkabinett med tanke på vindu plassert i våtsone. For å lukke avviket må det fremvises tilstrekkelig dokumentasjon på riktig utførelse av membran mot vindusåpning.

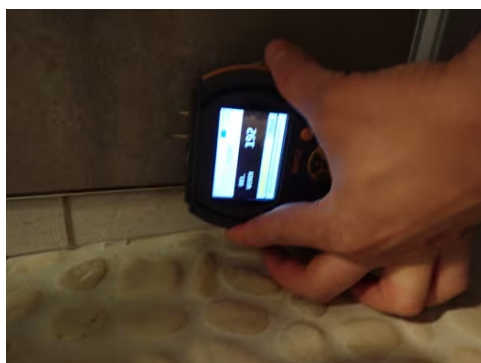
Fuktmåling i overgang gulv/vegg.

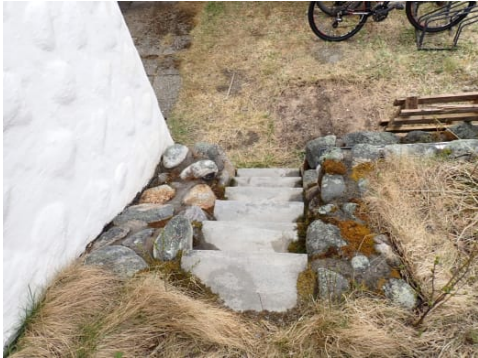
## 6.31 Øvrig: Utvendige trapper

- Det er trapp i behandlet tre ned fra terrasse.
- Det er trapp i betong/stein fra underetasje og forbi 1 av støttemurene.

- Håndløper anbefales montert på begge sider i trappeløpene for bedre sikkerhet ved bruk.
