Bersvensåsen 14, 7374 RØROS

**Pen enebolig med utleiemulighet i  
Langseth. Dobbelgarasje med  
lagring i 2. etasje. Flott utsikt og  
gode solforhold.**

## Tilstandsrapport Eierskifte

Boligtype: Enebolig  
Byggeår: 1982  
BRA: 169 m<sup>2</sup>  
BRA-i: 169 m<sup>2</sup>

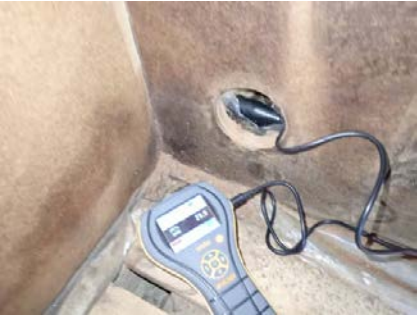
6.4 Rom under terreng

- I bod i underetasje ble det påvist skader i påforet konstruksjon etter hulltaking i bod ved befaringen. Det ble tatt av kledning på innsiden av veggen i ettertid av befaring, og viser at det trekker noe fukt i nedre del av muren. Det bemerkes også at det er jordgulv i rommet, som kan øke risikoen for opptrekk av fukt.

Måling ved konstruksjon i bod som i dag er fjernet.

| <p>-Overvåk tilstanden jevnlig. Tiltak for redrenering/skifte av grunnmursplast rundt boligen kan ikke utelukkes. Underetasjen er innredet, og det er viktig med en godt fungerende drenering. Det anbefales nærmere undersøkelser og eventuelt lokale utbedringer ved hjørnet til boden. Det vil være noe usikkerhet i mindre tilgjengelige deler av etasjen, siden det er registrert svakheter ved dagens drenering.</p> <p>-Ytterligere undersøkelser anbefales for å få kartlagt tilstanden.</p> | |

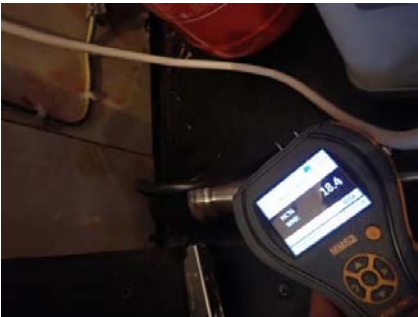
- Ved fuktmåling med hammerelektrode i svill i skap i kjøkken er det påvist fukt over risikonivået for utvikling av mugg.

Måling i svill ved bereder.

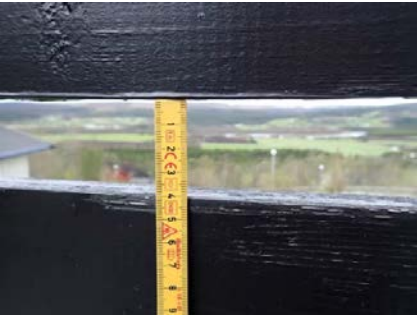
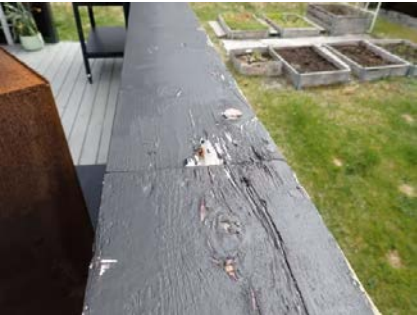
6.6 Balkong, terrasse, platting: Terrasse

| <b>Oppsummering av balkong, terrasse, platting</b> | <b>TG-2</b> |
| <p>-Det registreres en skjevhet i konstruksjonen på tvers langs langsiden.</p> <p>-Rekkverket måles til 97 cm, og er dermed lavere enn dagens krav på 100 cm.</p> <p>-Åpninger i liggende rekkverk over 20 mm</p> <p>-Det er til dels slitte overflater.</p> <p>TG 2 på grunn av påviste forhold.</p> | |

| <p>-Skjevheter anbefales rettet opp.</p> <p>-Rekkverket tilfredsstiller krav ved byggemeldingsår. Det er ikke behov for tiltak, men for å lukke avviket må høyden være minimum 100 cm.</p> <p>-Det er ikke krav om utbedring av åpninger i rekkverk til dagens forskriftskrav, men det anbefales for bedre sikkerhet for barn, da slike åpninger kan innby til klatring.</p> <p>-Noe vedlikehold anbefales.</p> | |
