# Tilstandsrapport

Fritidsbolig

Saltnestoppen 2, 1642 SALTNES

Befaringsdato: 22.04.2025

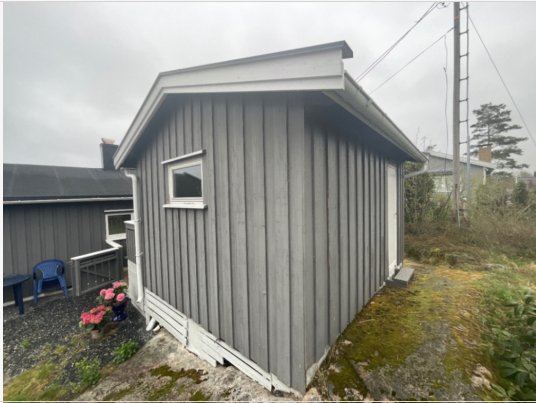
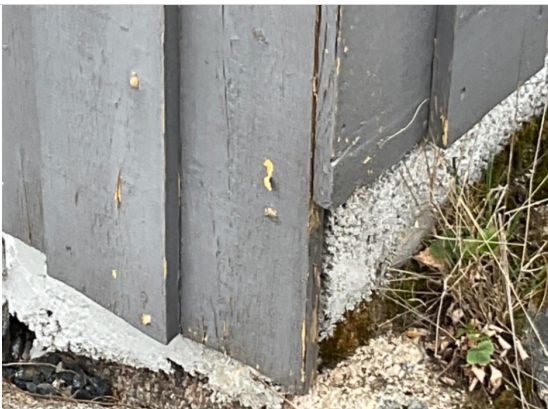
## Anneks

Da tilleggsbygninger ikke har full undersøkelse og fritidsboligens bad ligger her noteres det følgende: badet ikke er oppført som et fullverdig våtrom og hadde fått tilstandsgrad 3 opp mot ny forskrift om det hadde vært inne i boligen. Det benyttes dog dusjkabinett som gjør at rommet isolert sett fungerer med dagens bruk på en fritidsbolig.

Bygget er ikke tilstandsvurdert ihht Forskrift til avhendingslova og NS3600. Dette er kun en enkel beskrivelse.
