Haldenveien 711, 1940 BJØRKELANGEN

**Stor enebolig med dobbelgarasje, mye lagringsplass og noe oppussingsbehov. Flott utsikt og gode solforhold. Landlig!**

| Tilstandsrapport ..... | 42 |

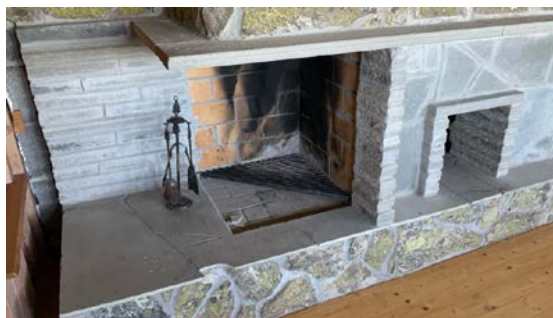
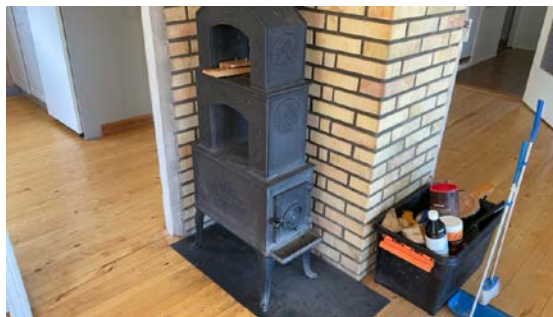
- Tiltak:

Det bør avholdes tilsyn fra feier på fyringsanlegget og det kan ikke utelukkes behov for tiltak.

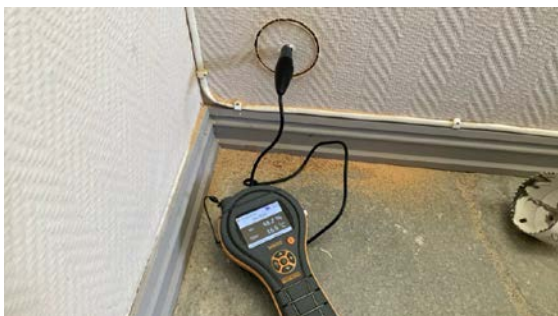
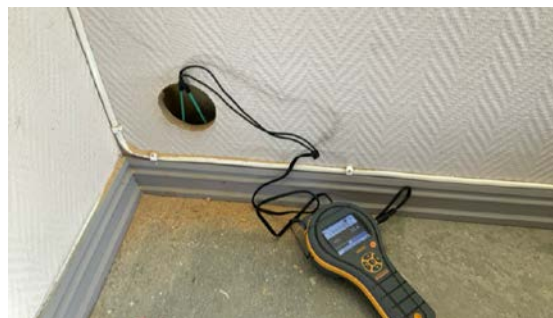
## 1 TG 2 Rom Under Terreng

- Det er påvist indikasjoner på noe fuktgjennomtrenging i kjellergulv.
- Det er påvist indikasjoner på noe fuktgjennomtrenging inn i kjellermur.

Med overflatesøk med fuktindikator Protimeter MMS ble det påvist forhøyede fuktverdier nederst på grunnmur og i betonggulvet i U. etasje.

Grunnmur og betonggulv mot grunn på bygninger fra denne byggetiden er normalt ikke fuktsikret og kapilærsug av fukt kan forekomme. Grunnmur fra denne byggetiden er normalt ikke isolert og det kan dermed dannes kondenspunkt i muren som igjen kan føre til fuktighet og fuktskader.

- Det er gjennom hulltaking påvist høyt fuktnivå inne i trekonstruksjonen i hulltakingen, men ikke påvist fuktskader i dette området. Høy luftfuktighet kan over tid føre til muggvekst eller sverting av materialer. Samtidig kan materialer og konstruksjoner bli ødelagt.

Det ble målt 26% (vektprosent) i treverket i vegg. Dette er høye fuktverdier og er således en skadeutsatt konstruksjon.

- Det påviste fuktnivå gir grunn til å overvåke konstruksjonen jevnlig for å se utvikling over tid, og eventuelt foreta tiltak for å unngå fuktskader.

Veggplatene og trepanelet bør fjernes for å avdekke omfanget av eventuelle skader.

Kostnadsestimat er vurdert for å fjerne platene og trepanel på mur og for enkel oppussing av vegg med murpuss.

**Kostnadsestimat: 50 000 - 100 000**

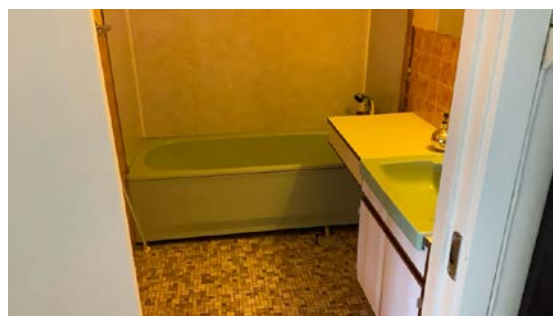
Det er skader på gulv og overflater.

- Manglende oppgradering av våtrommet medfører høy risiko for at konstruksjonene ikke vil tåle vanlig bruk av vann eller lekkasjer. Dette kan føre til fuktskader på tilstøtende konstruksjoner.

**Kostnadsestimat: 100 000 - 300 000**

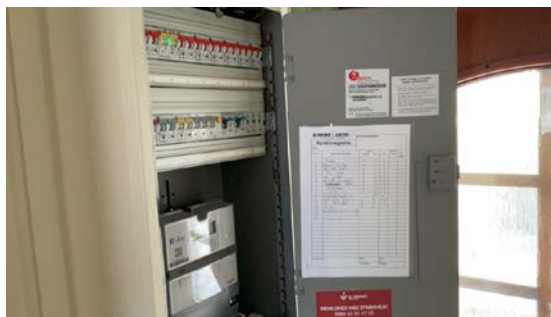
12. Foreta en helhetsvurdering av det elektriske anlegget, dets alder, allmenne tilstand og fare for liv og helse. Bør det elektriske anlegget ha en utvidet el-kontroll?

**Ja Da det ikke er fremlagt noe dokumentasjon på kontroll av det elektriske anlegget, anbefales det på generelt grunnlag utvidet el-kontroll i boligen.**
