Haldenveien 711, 1940 BJØRKELANGEN

**Stor enebolig med dobbelgarasje,  
mye lagringsplass og noe  
oppussingsbehov. Flott utsikt og  
gode solforhold. Landlig!**

# Tilstandsrapport

## ENEBOLIG

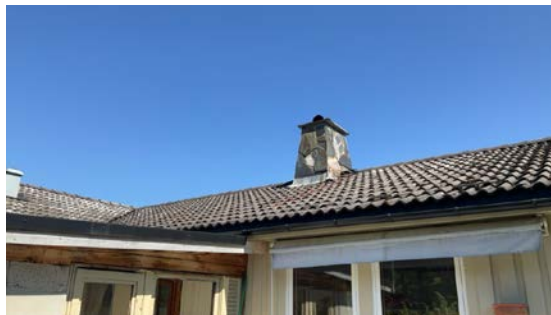
- Tiltak:
- Stigetrinn for feier må monteres.

Det må gjøres lokal utbedring av takrenner og nedløp.

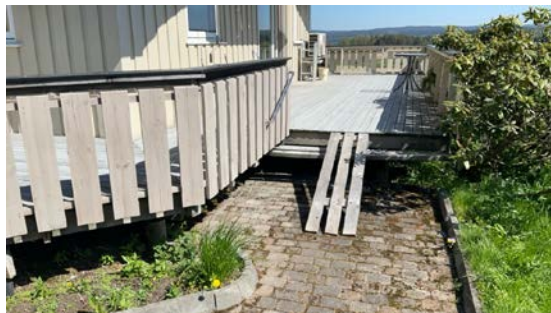
Vurdering av avvik: Åpninger i rekkverk er ikke i henhold til krav i dagens forskrifter. Rekkverket er for lavt i forhold til dagens krav til rekkverkshøyder. Det er værslitt/oppsprukket trevirke/trepaneler. Konstruksjonene har skjevheter. Rekkverkshøyde er

- Åpninger i rekkverk må endres for å tilfredsstille krav på byggemeldingstidspunktet.
- Lokal utbedring/utskiftning bør utføres.
- Rekkverkshøyde må endres for å tilfredsstille krav på byggemeldingstidspunktet.

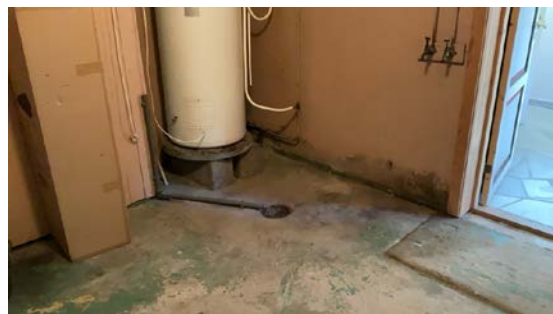
Baderomsinnredningen har skader.

- Manglende oppgradering av våtrommet medfører høy risiko for at konstruksjonene ikke vil tåle vanlig bruk av vann eller lekkasjer. Dette kan føre til fuktskader på tilstøtende konstruksjoner.
- Våtrommet må totalrenoveres. Alle forhold med tettesjikt, våtsone, sluk m.m. må dokumenteres.

### Vurdering av avvik:

- Våtrommet må totalrenoveres. Alle forhold med tettesjikt, våtsone, sluk m.m. må dokumenteres.
- Manglende oppgradering av våtrommet medfører høy risiko for at konstruksjonene ikke vil tåle vanlig bruk av vann eller lekkasjer. Dette kan føre til fuktskader på tilstøtende konstruksjoner.

Kostnadsestimat: 100 000 - 300 000

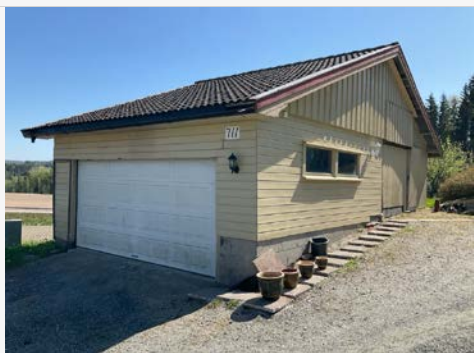
### Garasje

Bygningen har skader, mangler og gjenstående arbeider. Det er skjevheter i fundamenteringen og bygningen. Det er slitt betonggulv og det er sprekker/setninger. Bygningen fremstår som ufagmessig oppført og med vesentlig behov for oppgradering.
