Salgsobjekt: Andelsleilighet  
Eierform: Andel  
Byggeår: 1919  
BRA-i/BRA Total 88/89 kvm  
Tomtstr.: 54563.7 m²  
Soverom: 0  
Antall rom: 1  
Gnr./bnr. Gnr. 128, bnr. 48  
Andelsnr.: 238  
Oppdragsnr.: 1006250112

Velkommen til Aud Schønemanns vei 15!

Befaringsdato: 10.06.2025    Rapportdato: 12.06.2025    Oppdragsnr.: 15641-25081    Referansenummer: YP1377

Foretak: Rune Kristiansen Takst AS    Takstingeniør: Rune Kristiansen    Vår ref:

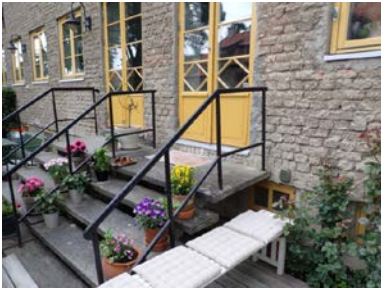
Trapp med rekkverk.

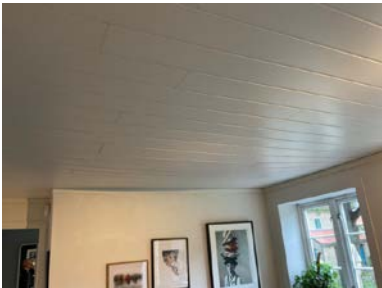
Takoverflater  
Vurdering av avvik:  
Det er avvik:  
Det er store skjevheter og "heng" i tak i stue.  
Dette vurderes til å være i grenseland mellom TG-2 og TG-3.  
Selger opplyser at dette ikke skyldes svikt i etasjeskiller, men feil utførelse på oppussings-arbeidene.  
Konsekvens: Taket bør rettes opp. Dette må vurderes av ny eier.

Det er store skjevheter og "heng" i tak i stue.  
Dette vurderes til å være i grenseland mellom TG-2 og TG-3.  
Selger opplyser at dette ikke skyldes svikt i etasjeskiller, men feil utførelse på oppussings-arbeidene.

Vesentlig "heng" i tak i stue.

Konsekvens: Taket bør rettes opp. Dette må vurderes av ny eier.

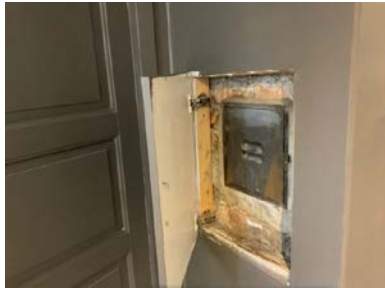
Pipe og ildsted  
Vurdering av avvik:  
Det er avvik:  
I kjeller er det registrert luke plassert foran feieluke, er i brennbart materiale.  
Piper er rehabilitert, og det er feieluke inne i selve pipen.  
I kjeller er pipe ikke synlig for inspeksjon da den er kledd igjen.

Luke i brennbart materiale plassert foran feieluke.

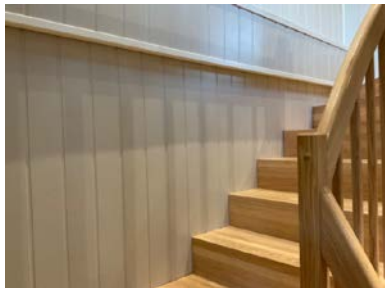
Innvendige trapper  
Vurdering av avvik:  
Det er avvik:  
Er det montert håndløper/rekkverk på begge sider av trappeløp? Nei.  
Konsekvens: For å ivareta sikkerhetskrav, må det monteres håndløper på vegg i trappeløp.

Er det montert håndløper/rekkverk på begge sider av trappeløp? Nei.

Manglende håndløper på vegg.

Konsekvens: For å ivareta sikkerhetskrav, må det monteres håndløper på vegg i trappeløp.

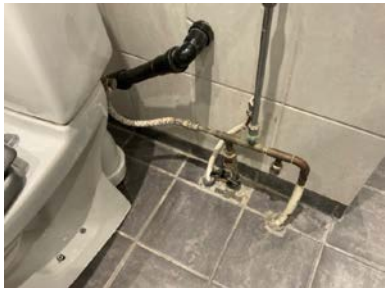
Stoppekran varmtvann. Membran i gulv er ikke ført opp på rørgjennomføringer
