# Tilstandsrapport

Enebolig

Haugaveien 7, 7200 KYRKSÆTERØRA

Befaringsdato: 28.05.2025

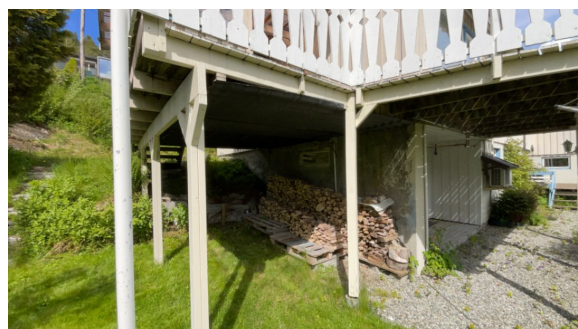
Oversikt

- Rekkverket er for lavt i forhold til dagens krav til rekkverkshøyder.
- Det er avvik:
- Det er ikke montert beslag mellom yttervegg og balkong/terrasse.
- Det er værslitt/oppsprukket trevirke/trepaneler.

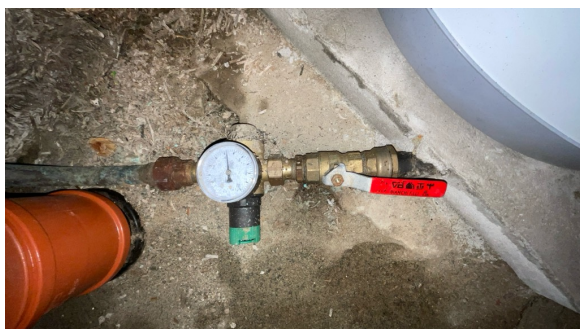
Hovedstoppekrane med reduksjonsventil

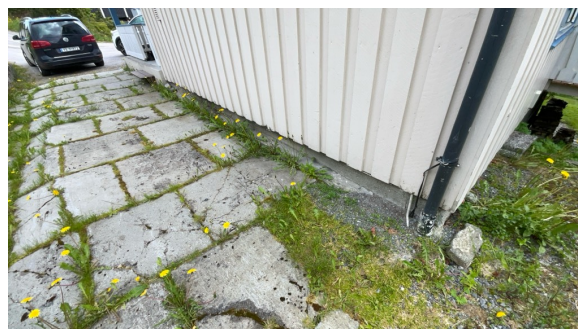
På oversiden er det synlig støpt på grunnmur
