Haugaveien 7, 7200 KYRKSÆTERØRA

**Enebolig med sentral beliggenhet i  
Haugen | Oppussingsobjekt |  
Barnevennlig boligområde | Stor  
hage | Gode solforhold**

Enebolig  
Haugaveien 7, 7200 KYRKSÆTERØRA  
HEIM kommune  
gnr. 102, bnr. 262

Befaringsdato: 28.05.2025 Rapportdato: 10.06.2025 Oppdragsnr.: 20704-1553 Referansenummer: EU1604

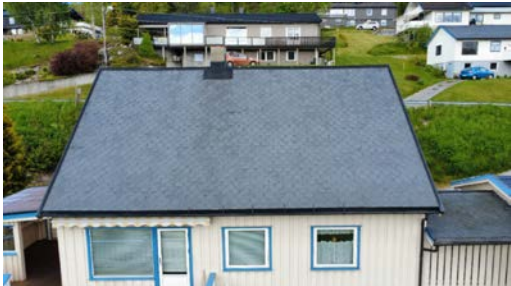
Oversikt

- Overvåk tilstanden jevnlig. For å få tilstandsgrad 0 eller 1 må tekkingen skiftes ut, men tidspunktet for når dette er nødvendig er vanskelig å si noe om.
- Når taktekking og undertak begynner å bli gamle, øker risikoen for lekkasjer, noe som kan føre til omfattende og kostbare reparasjoner av underliggende konstruksjoner dersom en ikke foretar tiltak på konstruksjonene før dette oppstår.
- Tiltak:

- Det kan anbefales å vaske taket og deretter montere mosebeslag på møne av zink eller kobber for å hindre videre fremtidig mose på taktekkingen.

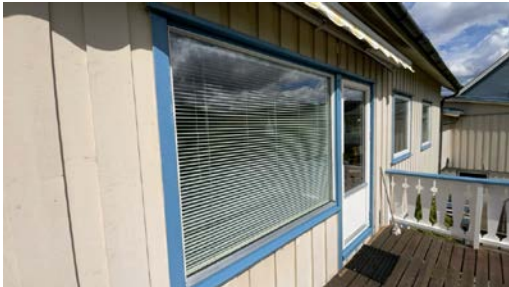
Koblede vinduer i trapperom. Sprekk i en rute utvendig som vil bli skiftet før salg/overtakelse.

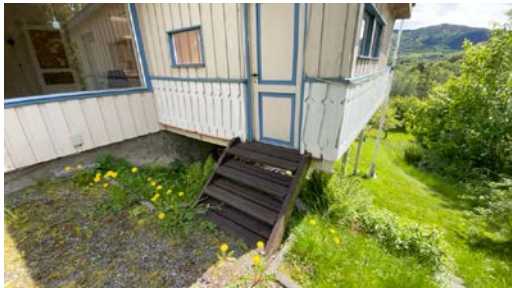
Trapp ved veranda mangler rekkverk

- Rekkverk må monteres for å lukke avviket.

- Håndløper må monteres for å lukke avviket.

- Tiltakskostnad er satt ut fra montering av rekkverk i henhold til dagens tekniske forskrifter. Valgte løsning ved renovering kan påvirke kostnaden.

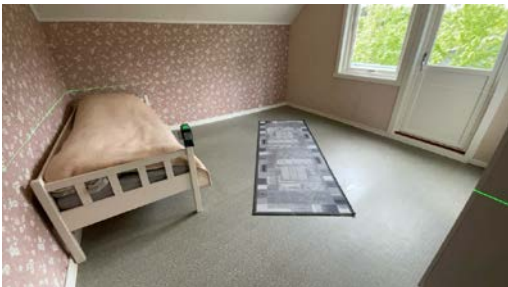
#### 2. etasje

Plassering av laser ved kontroll av gang. Det er målt 30 mm høydeforskjell gjennom rommet. TG 3. Over en avstand på 2 meter er det målt 30 mm fra pipe mot dør til soverom 2. TG 3

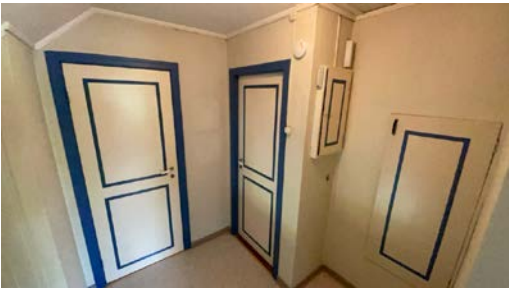
- Det er avvik:
- Dører har nådd over halvparten av forventet funksjonstid. Det vil være større risiko for vedlikehold i tiden som kommer.
- Låskasset er slitt og dørrider henger noe.

Dører til soverom 3, soverom 2 og kott sett fra gang i 2. etasje

- Tiltak:
- Tiltak må vurderes ut fra behov, fungerer slik det gjør på befaringsdagen.

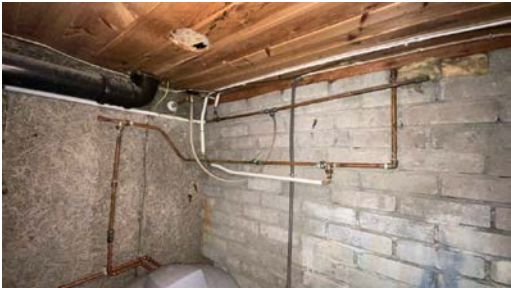
Åpne rør i kjeller

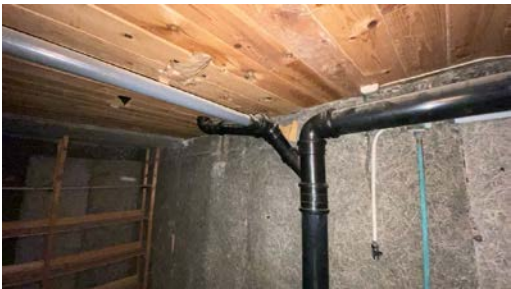
Åpne rør inne i kjellerboden

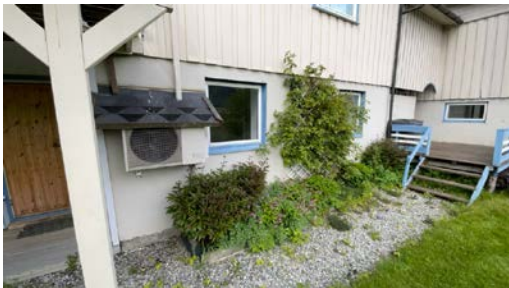
Sprekk i grunnmur på siden mot verandaen.
