# Tilstandsrapport

Enebolig

Kirkeveien 36, 8800 SANDNESSJØEN

Befaringsdato: 05.03.2026

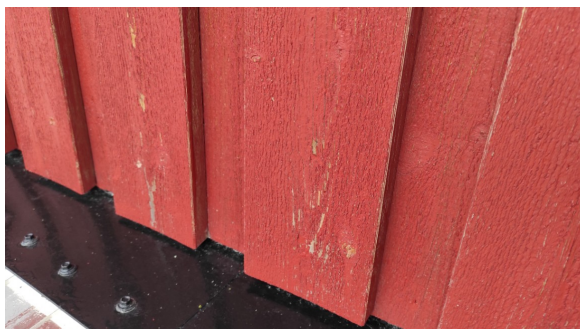
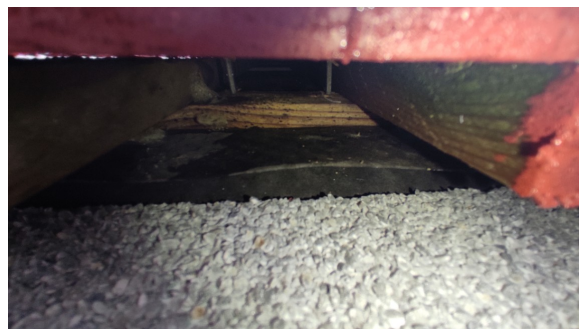
Vedlikehold av værslitt kledning.

Det bør etableres musesperre i nedre kant av konstruksjonen for å redusere risikoen for inntrengning av skadedyr, som kan forårsake skader på bygningen og utgjøre en helsefare.

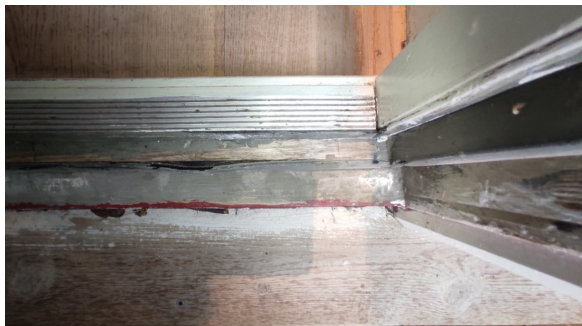
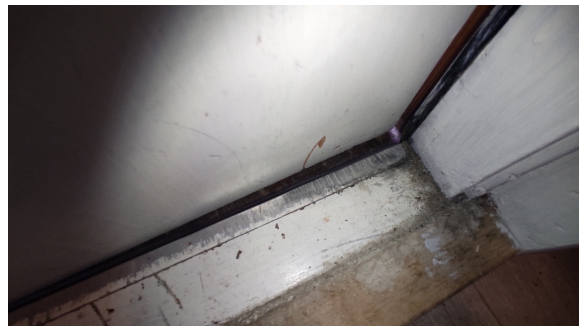
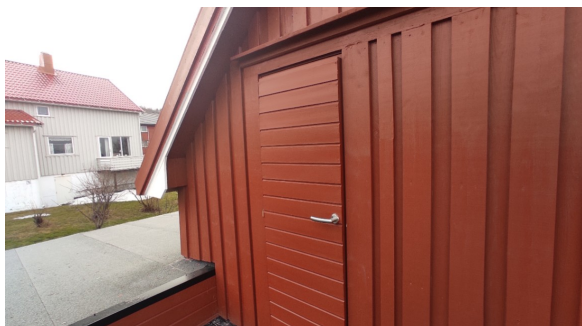
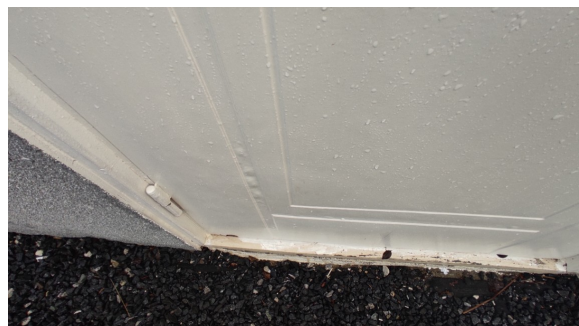
- Karmene i dører er værslitte utvendig og det er sprekker i trevirket.

Fuktsvell i dørbladet til sokkeletasjen.

- Det må påregnes noe vedlikehold og at enkelte dører må skiftes ut.

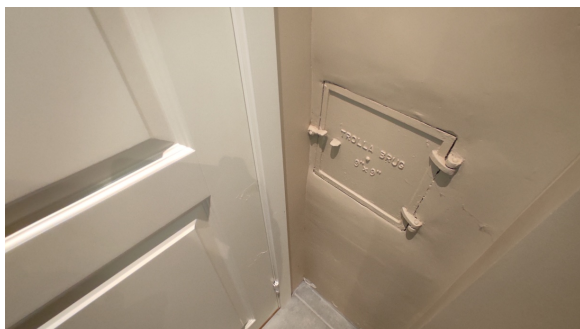
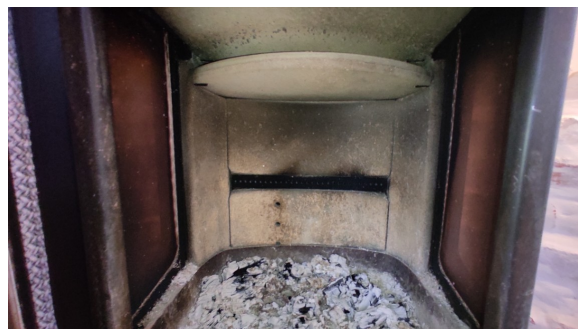
Kontroll av ildsted

Manglende tiltak kan medføre økt brannfare ved bruk av ildstedet.

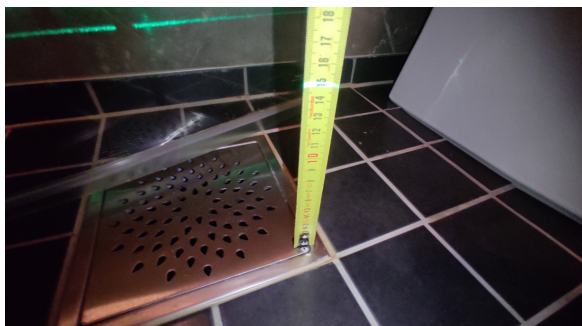
Kontroll av fallforhold.

Høydeforskjellen er mindre enn hva som er krav iht. lekkasjesikkerhet.

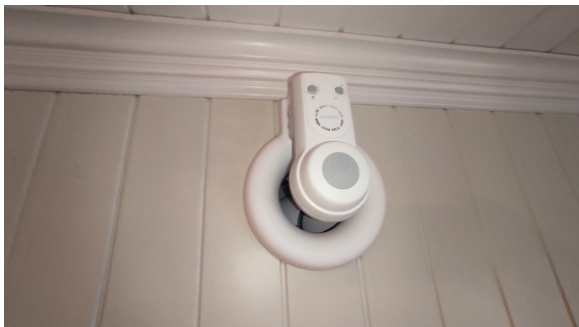
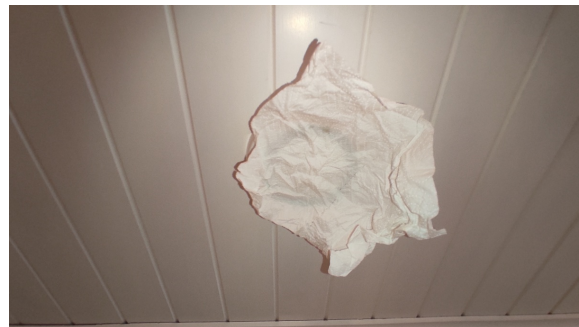
Test av avtrekket.

Det er avtrekk via elektrisk styrt vifte og via ventilasjonsanlegget.  
Tilluft via luftespalte under dørbladet.

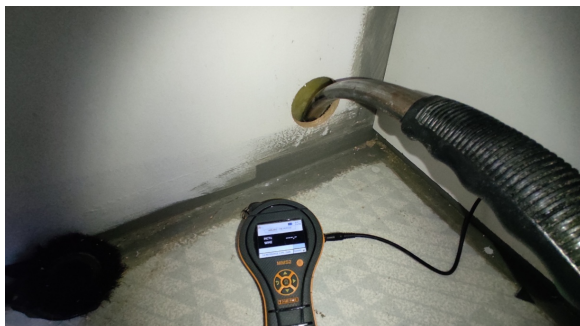
Hulltaking ble utført mot våtsone.

Det ble ikke registrert forhøyede fuktverdier, og måleresultatet ble ikke synlig på fuktmåleren. Dette vil si at trevirket inneholder mindre enn 8% fuktighet. Generelt bør ikke fuktigheten i trevirket ligge høyere enn 15%.

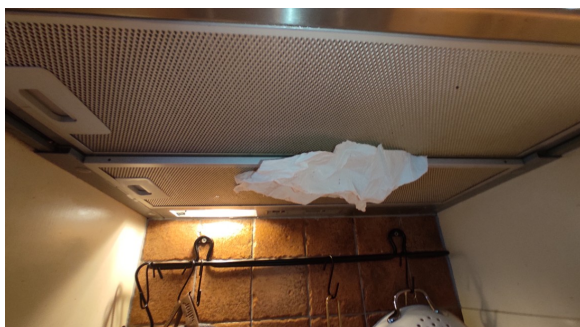
Test av avtrekket.

Det er kjøkkenventilator med avtrekk ut.

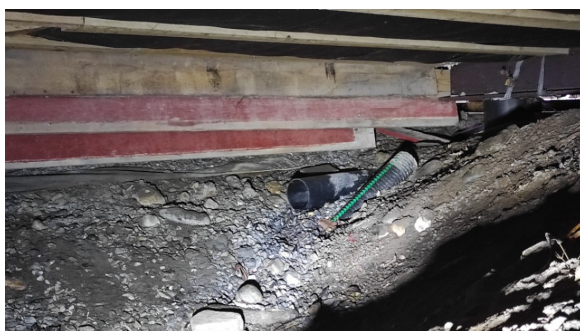
Manglende dokumentasjon gir usikkerhet knyttet til dreneringens effekt og levetid. Utilfredsstillende drenering kan føre til fuktinntrengning i grunnmur og kjeller, med risiko for fuktskader, saltutslag og redusert inneklime.

Det anbefales å etablere korrekt bortledning av overvann slik at vann føres bort fra bygningen
