Kirkeveien 36, 8800 SANDNESSJØEN

**Innbydende enebolig beliggende i  
et rolig og barnevennlig boområde.**

Befaringsdato: 05.03.2026

Rapportdato: 19.03.2026

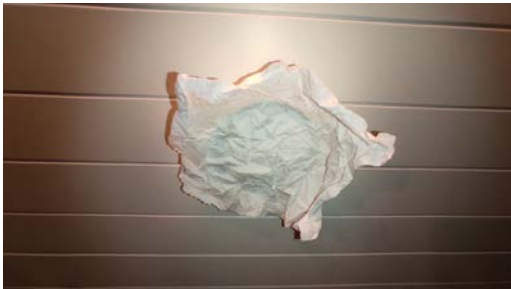
Test av avtrekket.

- Det bør etableres tilfredsstillende tilluft til våtrom f.eks. luftespalte ved dør e.l.

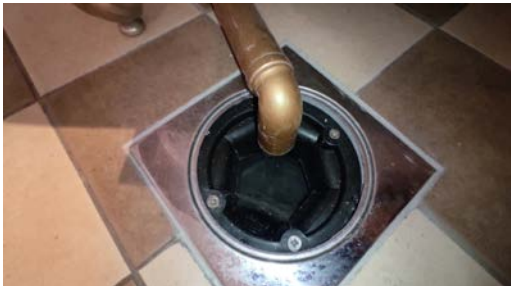
Kontroll av sluk.

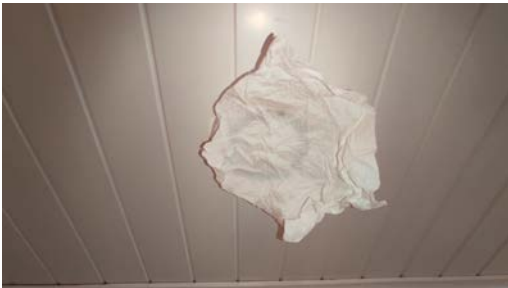
Test av avtrekket.

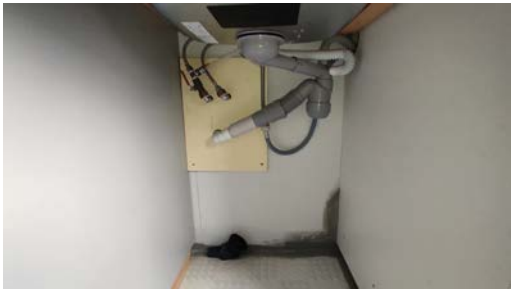
Kontroll av røropplegg.

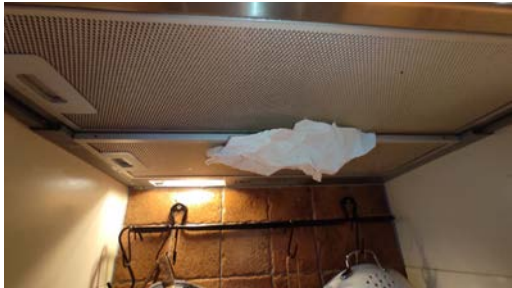
Test av avtrekket.
