# Tilstandsrapport

Enebolig

Smedkåsa 26 , 3830 ULEFOSS

Befaringsdato: 25.02.2026

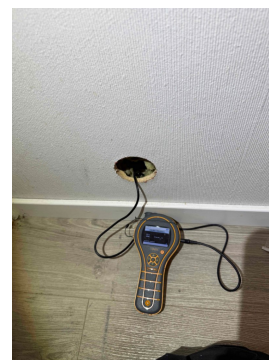
## TG 0 Tilliggende konstruksjoner våtrom

Hulltaking er foretatt uten å påvise unormale forhold. Fuktkvotemåling (vekt%) i konstruksjonen ble målt til 0. Hulltaking er foretatt ved/i entre.

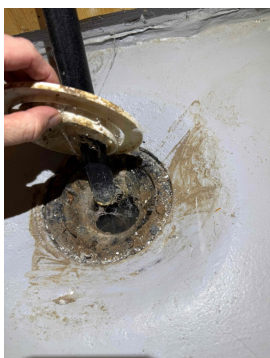
Slukløsningen bør vurderes skiftet, da mer enn halvparten av forventet brukstid er passert, noe som øker risikoen for funksjonssvikt og påfølgende vannskader.

Kostnadsestimat: 100 000 - 200 000

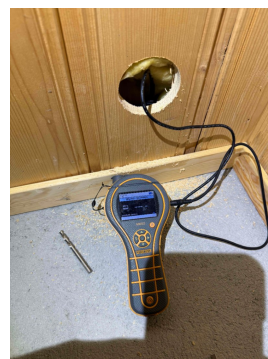
### TG 0 Tilliggende konstruksjoner våtrom

Hulltaking er foretatt uten å påvise unormale forhold. Fuktkvotemåling (vekt%) i konstruksjonen ble målt til 0. Hulltaking er foretatt ved/i bod. Vegg bak utslagsvasken består av lettklinkerblokker. Hulltaking ble derfor foretatt fra tilstøtende bod.

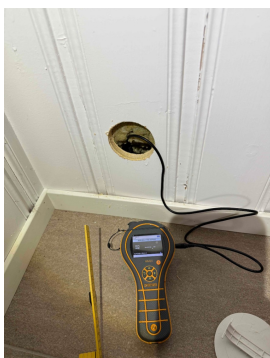
Hulltaking er foretatt uten å påvise unormale forhold. Fukt/votemåling (vekt%) i konstruksjonen ble målt til 0. Hulltaking er foretatt ved/i soverom.

Veggen bak utslagsvasken består av lettklinkerblokker og vaskerommet er mot veggen med dusjkabinett. Hulltaking ble derfor foretatt fra tilstøtende soverom. Være oppmerksom på at dette er et mindre sannsynlig sted for å avdekke eventuelle fuktskader.

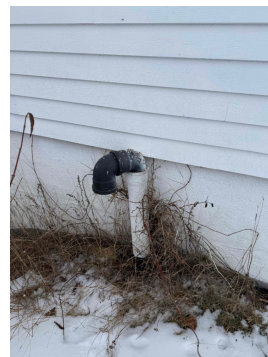
Eldre avløpsrør har blant annet større sannsynlighet for lekkasjer, noe som kan føre til omfattende og kostbare vannskader i boliger.

I forbindelse med oppgradering av våtrom vil det være naturlig med utskiftning av rør.
