Smedkåsa 26, 3830 ULEFOSS

**Romslig enebolig i rolige  
omgivelser på Ulefoss | 3 soverom

# Tilstandsrapport

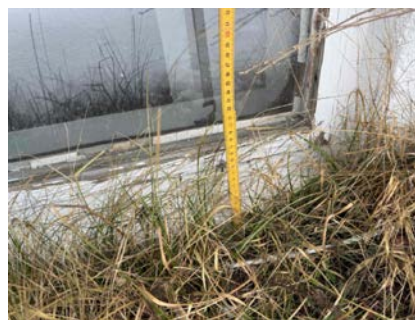
Bilder viser avstand fra kjellervindu til terreng.

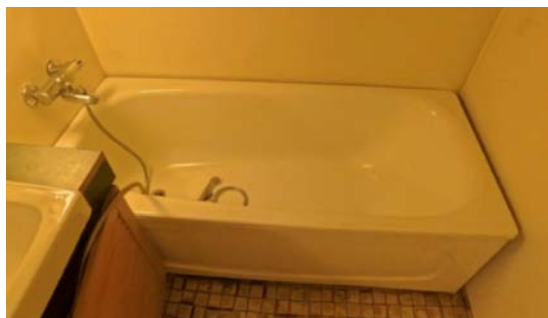
ETASJE > BAD 1 ETASJE

Bildet viser at sluk under badekar ikke er tilgjengelig for inspeksjon.

Bilder viser badekaret med sluk under.
