# Tilstandsrapport

Boligbygg med flere boenheter

Nergata 27, 6516 KRISTIANSUND N

Oppdragsnr.: 22462-1033

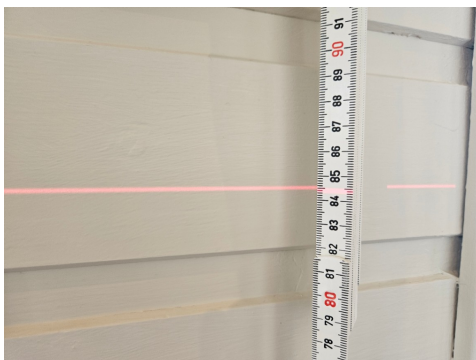
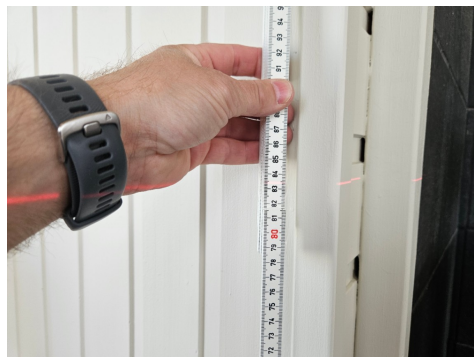
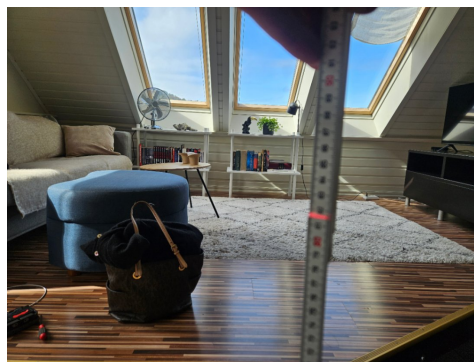
- Det er målt høydeforskjell på mellom 15-30 mm gjennom hele rommet. Tilstandsgrad 2 gis med bakgrunn i standardens krav til godkjente måleavvik.

- For å få tilstandsgrad 0 eller 1 må høydeforskjeller rettes opp. Det vil imidlertid sjelden være økonomisk rasjonelt som et enkeltstående tiltak i en bolig som dette. Dersom boligen en gang skal renoveres, kan man vurdere slike tiltak.

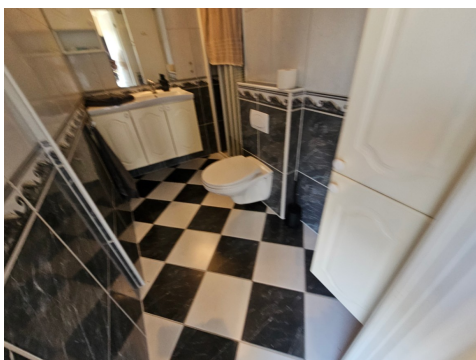
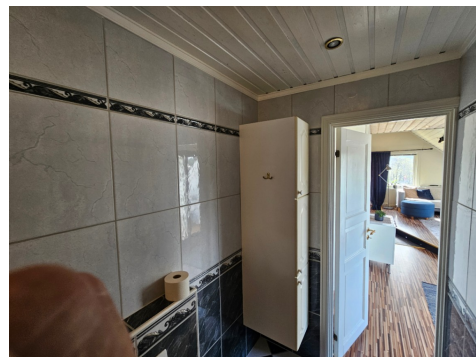
### LOFTSETASJE > BAD

## ! TG 1 Overflater vegger og himling

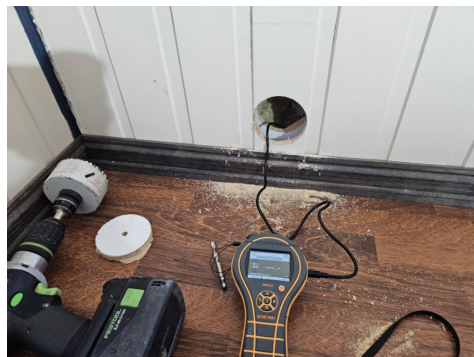
### TG 0 Tilliggende konstruksjoner våtrom

Hulltaking er foretatt og ingen unormale forhold er avdekt. Hulltaking er en stikk kontroll ett sted. Kontrollen kan ikke utelate fuktskader andre steder i rommet.

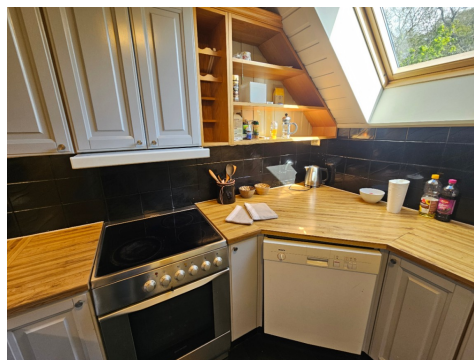
### LOFTSETASJE > KJØKKEN

#### TG 1 Avtrekk

- Det er ikke behov for utbedringstiltak siden anlegget fungerer i dag, men ut ifra alder kan skader plutselig oppstå på eldre anlegg.

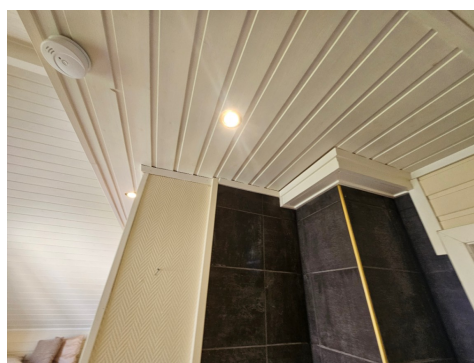
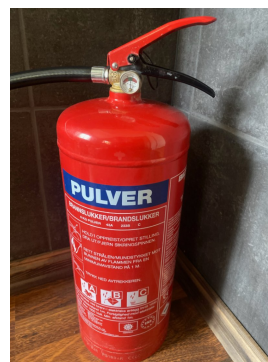
## TG 0 Branntekniske forhold
