Tilstandsrapport

Leilighet

Hamremsgrensa 29 , 7710 SPARBU

Befaringsdato: 16.03.2026

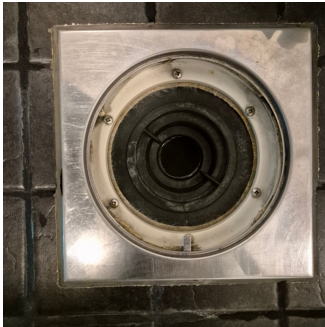
1. ETASJE > BAD/VASKEROM

Det er registrert sprekker i gulvfliser mot vegg i dusjsone. For øvrig normal bruksslitasje med hensyn til alder.

Det er plastsluk og smøremembran med ukjent utførelse.

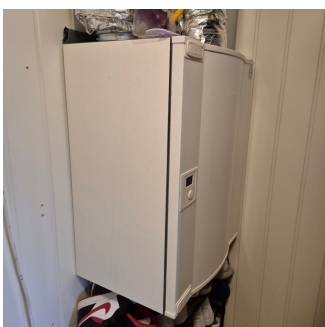
! TG 1 Varmesentral

Leiligheten har balansert ventilasjon. Aggregat er plassert på bod.
