Tilstandsrapport

Enebolig

Gartnerveien 1, 3120 NØTTERØY

Befaringsdato: 18.04.2024

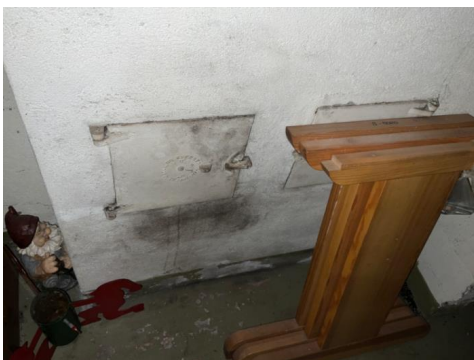
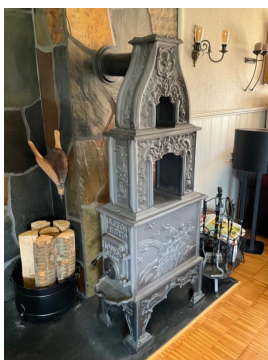
! TG 2 Rom Under Terreng

Punktet må sees i sammenheng med 'Drenering'

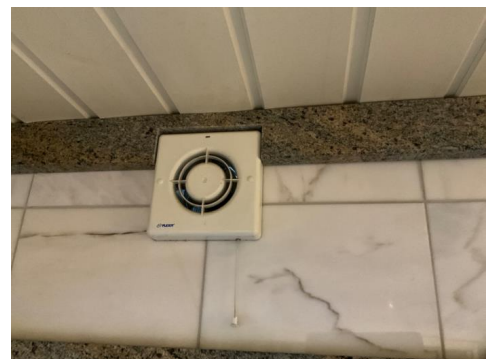
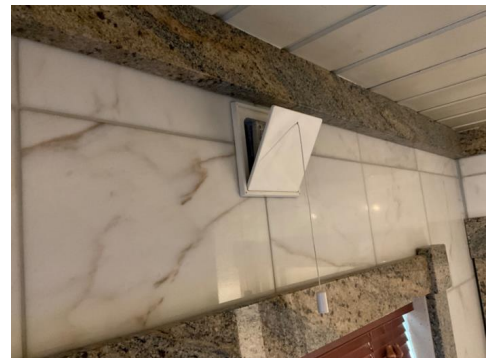
ETASJE 1 > BAD

Basert på standardens krav beregnes det et kostnadsestimat basert på den oppbygningen badet har på befaringen.

Kostnadsestimat: 100 000 - 300 000

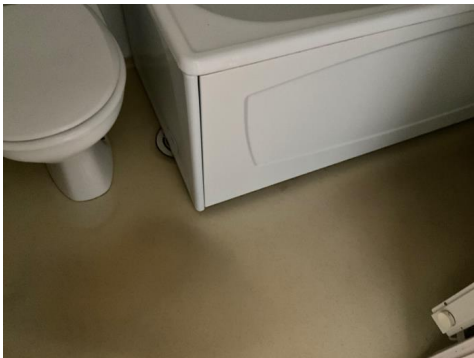
ETASJE 2 > BAD

Hel og grei innredning lagt alder til grunn. Eventuelle tiltak må vurderes av kjøper.
