Tilstandsrapport

Enebolig

Gartnerveien 1, 3120 NØTTERØY

Befaringsdato: 18.04.2024

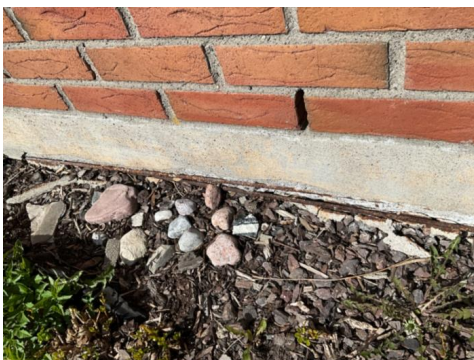
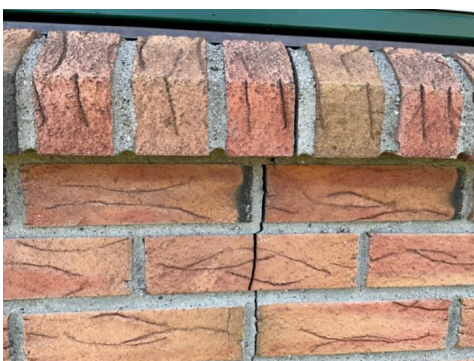
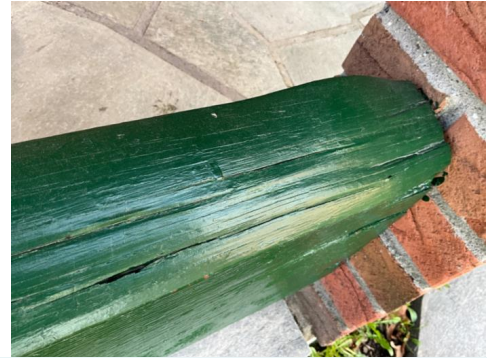
Det er noe råte i rekkverket, enkelte sprekker og avskallinger. Det er ellers ikke registrert noen store skader med referanse på 24 år og egeninnsats.

- Det må foretas tiltak for å lukke avviket.

Skifte råte og pusse inn ved armering. Ytterligere tiltak må vurderes av kjøper.

Kostnadsestimat: Under 10 000

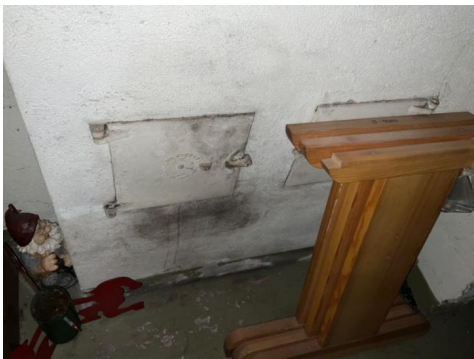
Over halvparten av forventet levetid er oppbrukt. Grunnet alder og selv om pipe og ildsted er kontrollert uten feil, kan plutselige feil og skader fremkomme. Rehabilitering kan da ofte være påregnelige tiltak.

Kostnadsestimat: Ingen umiddelbar kostnad

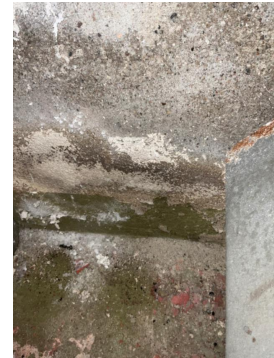
TG 2 Rom Under Terreng

- Det er påvist indikasjoner på noe fuktgjennomtrenging i kjellergulv.
- Det er påvist indikasjoner på noe fuktgjennomtrenging inn i kjellermur.

- Det påviste fuktnivå gir grunn til å overvåke konstruksjonen jevnlig for å se utvikling over tid, og eventuelt foreta tiltak for å unngå fuktskader.

Kostnadsestimat: Ingen umiddelbar kostnad

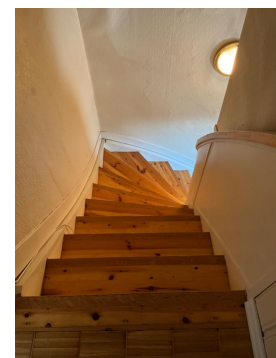
TG 3 Innvendige trapper

Avvike basert på byggeåret gjelder i hovedsak håndløpere samt rekkverk.

Montere enkelt rekkverk og håndløpere. Ytterligere tiltak må vurderes av kjøper.

Kostnadsestimat: Under 10 000

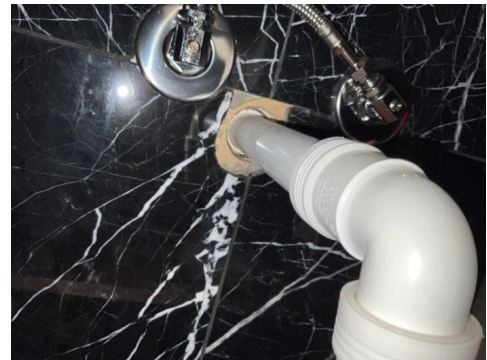
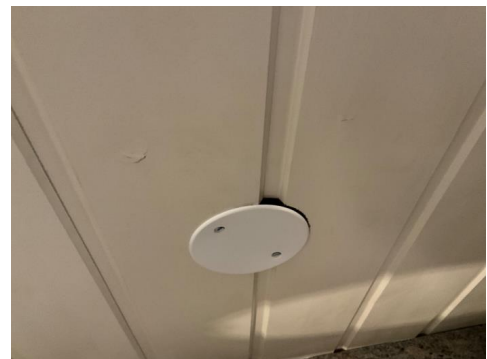
- Det er påvist andre avvik:

- Det må foretas tiltak for å lukke avviket.

Tette tilfredsstillende.

Kostnadsestimat: Under 10 000

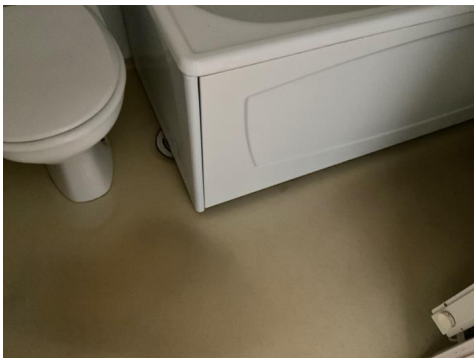
ETASJE 1 > BAD

Basert på standardens krav beregnes det et kostnadsestimat basert på den oppbygningen badet har på befaringen.

Kostnadsestimat: 100 000 - 300 000

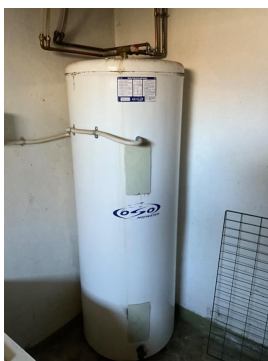
Grunnet berederen alder ligger denne innenfor intervall for utskiftning og skader kan plutselig oppstå.

Kostnadsestimat: Ingen umiddelbar kostnad

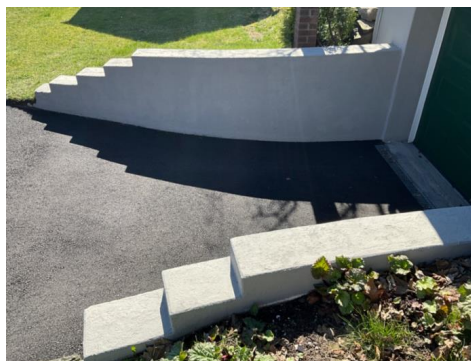
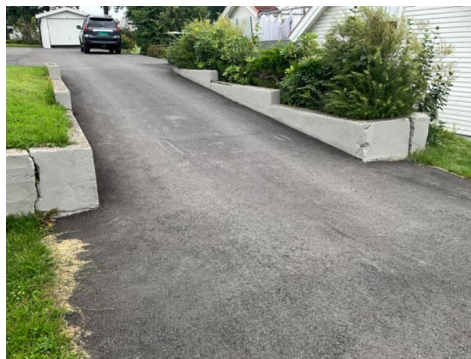
Da fallhøyden er over 50 cm settes det krav til rekkverk/sikring. Dette grunnet fare for skader ved fall fra terreng/murer. Ytterligere tiltak må vurderes av kjøper.

Kostnadsestimat: 10 000 - 50 000

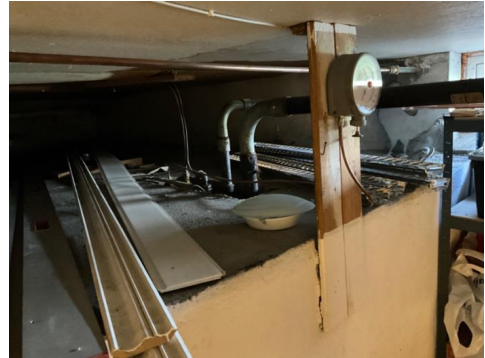
Det er krav til at brenselstanker som ikke er i bruk skal tømmes og saneres.

Kostnadsestimat: 10 000 - 50 000
