Gartnerveien 1, 3120 NØTTERØY

**Stor og innholdsrik teglsteinsvilla
nær Teie Torv. Mulighet for utleie
av nylig oppusset hybel i 2. Etasje!**

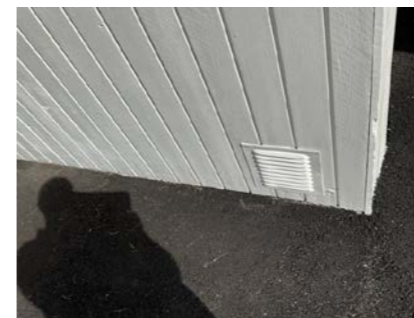
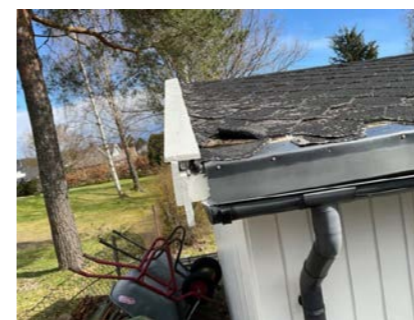
TG 2 Lekestue

Lekestuen er bygget i 2000 og arbeider er egeninnsats. Fundamentert med støpt plate på grunn. Oppført i bindingsverk med isolasjon og utvendig forblindet med teglstein. Taket er teknet med glasert stein.

Sifte råte og pusse inn ved armering. Ytterligere tiltak må vurderes av kjøper.

Kostnadsestimat: Under 10 000

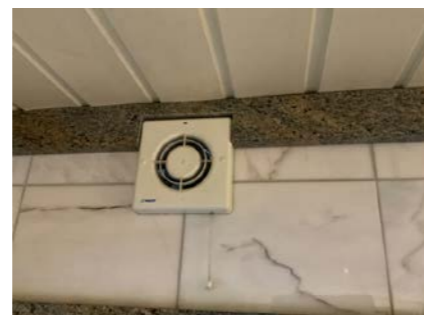
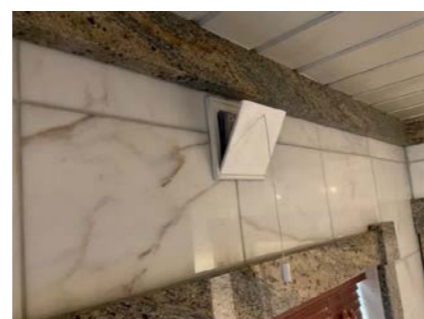
ETASJE 1 > BAD

TG IU Tilliggende konstruksjoner våtrom

Grunnet fysiske hindringer er det ikke utført hulltakning. Eventuelle mulige skader er da ikke mulig å avdekke. Vurdering er basert på fuktmålinger og observasjoner på tilstøtende vegger og inne på rommet.

Basert på standardens krav beregnes det et kostnadsestimat basert på den oppbygningen badet har på befaringen.

Kostnadsestimat: 100 000 - 300 000

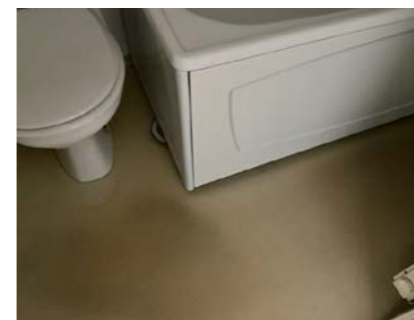
ETASJE 2 > BAD

TG IU Tilliggende konstruksjoner våtrom

Grunnet fysiske hindringer er det ikke utført hulltakning. Eventuelle mulige skader er da ikke mulig å avdekke. Vurdering er basert på fuktmålinger og observasjoner på tilstøtende vegger og inne på rommet. Badet er gitt TG 3 og står for full renovering.

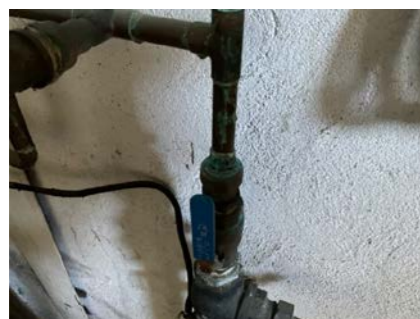
TG 1 Avløpsrør

Vurderingen gjelder det som er nytt i 2003. Avløp i plast fra rundt 2003. Selger har ingen problemer med tette avløp eller lukter.

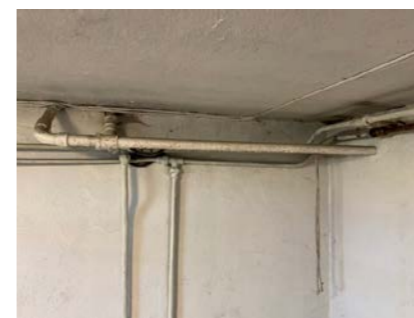
TG 2 Varmesentral

Oljefyr og vannrør isolert med asbest fra byggetiden. Tanken og systemet er ikke i drift.

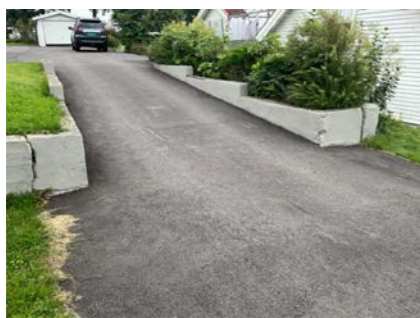
TG 2 Terrenghorhold

Det er ikke vurdert opparbeidelser på tomten. Dette medregnet gjerder og steinsatt arealer. Det er kun vesentlige avvik som kan ha vesentlig betydning for konstruksjonene som blir bemerket.
