Gartnerveien 1, 3120 NØTTERØY

**Stor og innholdsrik teglsteinsvilla  
nær Teie Torv. Mulighet for utleie  
av nylig oppusset hybel i 2. Etasje!**

Befaringsdato: 18.04.2024

Rapportdato: 16.08.2024

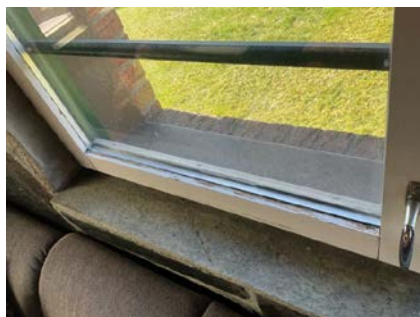
#### Vurdering av avvik:

- Det er påvist andre avvik:

- Andre tiltak:

Utskiftninger av flere vinduer er påregnelig innen noe tid.

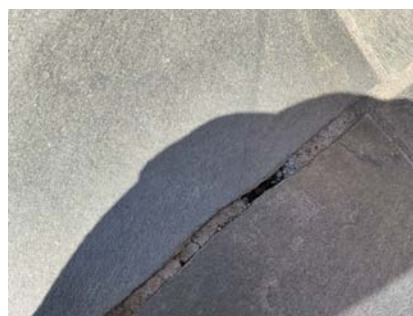
#### Vurdering av avvik:

- Det er påvist andre avvik:

Det er registrert sprekker på pipe og utepeis. Dette har ikke endret seg på mange år ifølge selger. Enkelte skifer har bom og sprekker i fuger. Rekkverket er for lavt med dekker er ikke så høyt i terrenget. Gulvet har noen svanker og noe vann kan bli liggende. Takverket har ingen understøtting på kritisk punkt. Dette har stått i 25 år så tiltak kan ikke sies å være påkrevet basert på denne befaringen

Tiltak/utbedringer må vurderes av kjøper.

**Kostnadsestimat: Ingen umiddelbar kostnad**

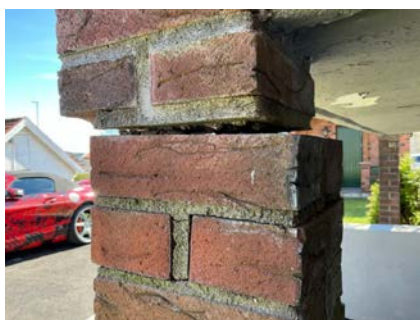
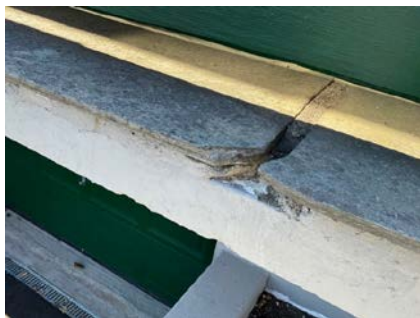
### Vurdering av avvik:

- Rekkverket er for lavt i forhold til dagens krav til rekkverkshøyder.
- Det er påvist andre avvik:

Understøtting har ikke kontakt med selve dekket. Dette har ikke endret seg på en del år ifølge selger og dekket er i utgangspunktet selvbærende. Det er bom og enkelte skader på skiferen.

- Andre tiltak:
- Det er ikke krav om utbedring av rekkverkshøyde opp til dagens forskriftskrav.

Tiltak/utbedringer må vurderes av kjøper.

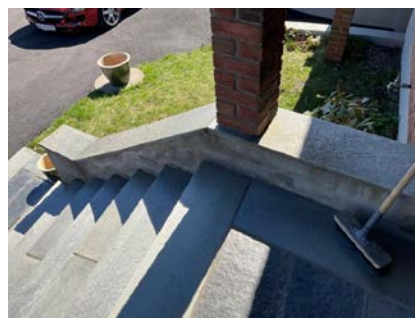
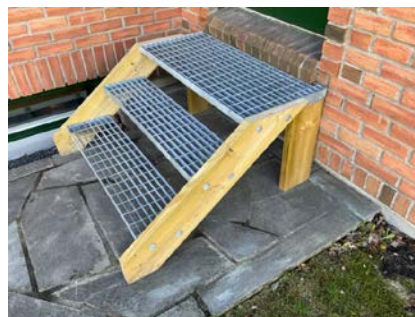
## TG 3 Utvendige trapper

Støpt og skiferkledd trapp ved inngangspartiet er fra 1998. Nyere trapp ved utgang fra tilbygget.

Det er ellers ikke registrert noen vesentlige skader utover normal slitasje.

- Rekkverk må monteres for å lukke avviket.

Montere rekkverk og ytterligere tiltak må vurderes av kjøper.

Kostnadsestimat: 10 000 - 50 000

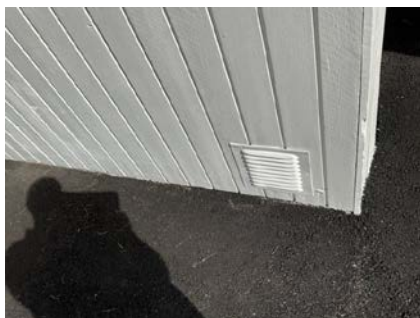
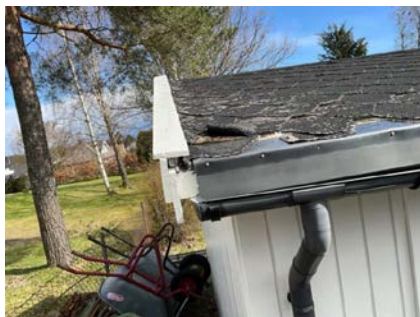
## TG 3 Garasje

Garasjene er bygget i 1977 og satt rett på grunn på eiendommen i 1990. Bygget er satt rett på grunn uten fundamenter. Det er asfaltert inne i garasjen i 2023.

- Det er påvist andre avvik:

- Det må foretas tiltak for å lukke avviket.

Kostnadsestimat: 10 000 - 50 000

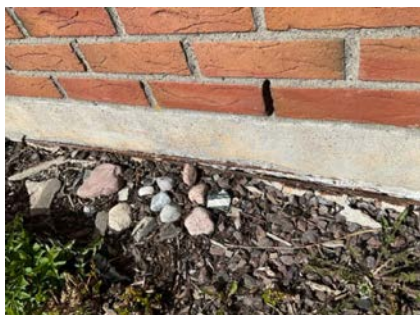
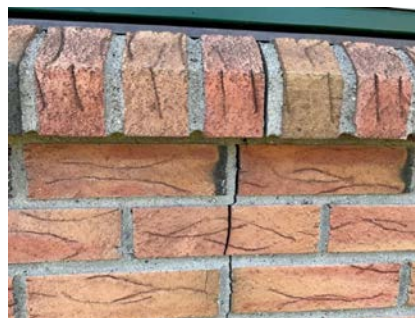
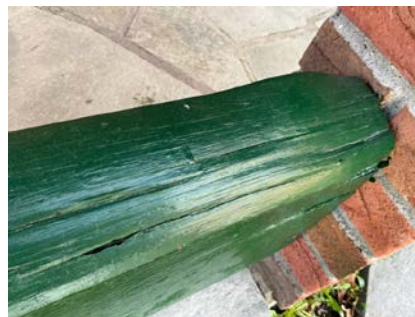
## TO 2 Lekestue

Lekestuen er bygget i 2000 og arbeider er egeninnsats. Fundamentert med støpt plate på grunn. Oppført i bindingsverk med isolasjon og utvendig forblindet med teglstein. Taket er tekket med glasert stein.

Skifte råte og pusse inn ved armering. Ytterligere tiltak må vurderes av kjøper.

**Kostnadsestimat: Under 10 000**

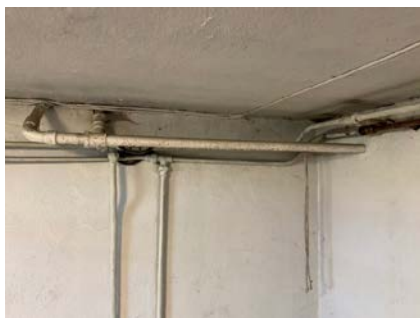
Vurderingen gjelder det som er nytt i 2003. Det er rør i rør system med åpent opplegg ned til kjeller. Vannrør ellers i kobber er fra rundt samme tid. Stoppekran er plassert i kjeller.

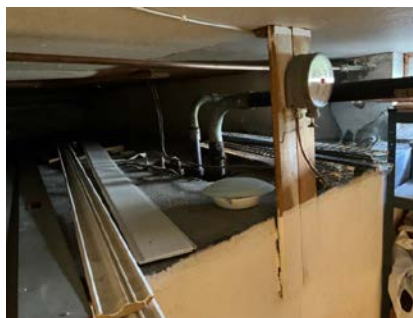
Det er krav til at brenselstanker som ikke er i bruk skal tømmes og saneres.

**Kostnadsestimat: 10 000 - 50 000**
