Olaf Funderuds vei 1, 1850 MYSEN

**Mysen - Meget sjarmerede  
eiendom med hyggelig hage -  
dobbel garasje - gangavstand til  
sentrum!**

# Tilstandsrapport

Befaringsdato: 17.09.2025

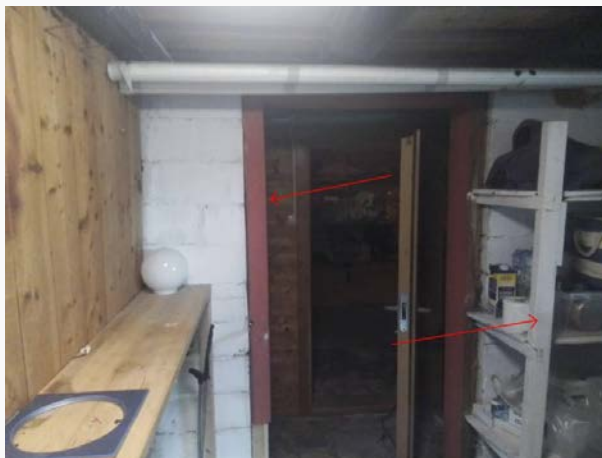
**Årsak til aktivitet av skadedyr**  
Sannsynlig årsak til angrep av stripet borebille er forhøyet fuktighet i trevirke(18-30%) blåbukk relateres til ubarket trevirke venyttet som dragere i tak.

Oversikt mot kjølerom. Stripet borebille i dørstokk og hyllereoler.
