Tilstandsrapport

Enebolig

Lerkeveien 28 , 1850 MYSEN

Oppdragsnr.: 21049-1888

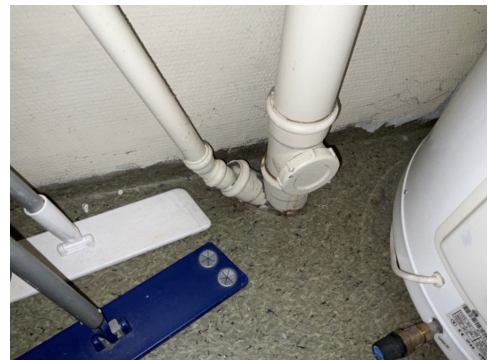
Det er ikke behov for utbedringstiltak siden anlegget fungerer i dag, men ut ifra alder kan skader plutselig oppstå på eldre anlegg. Da over halvparten av forventet brukstid er oppbrukt, kan det plutselig oppstå svekkelser som kan føre til lekkasjer og påfølgende fuktskader.
