# Innbydende enderekkehus med familievennlig planløsning, to fine uteplasser på totalt 96m<sup>2</sup>

# Tilstandsrapport

# Andelsnummer 104

Befaringsdato: 17.09.2025

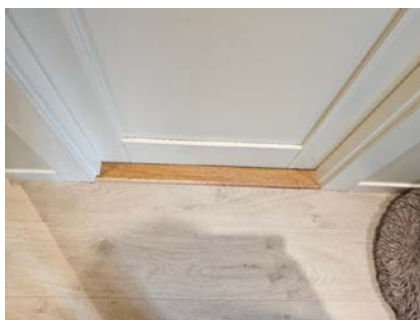
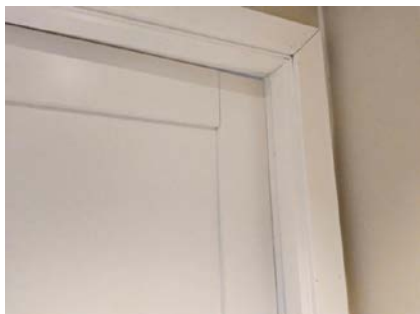
Dører som tar i terskel eller karm kan gi redusert funksjonalitet, økt slitasje på hengsler og beslag, samt skade på overflater over tid. For å lukke avvik må det gjøres tiltak. Utilstrekkelig luftgjennomstrømning kan redusere effektiviteten naturlig ventilasjon, og kan bidra til dårligere luftkvalitet og økt fuktbelastning i enkelte rom.

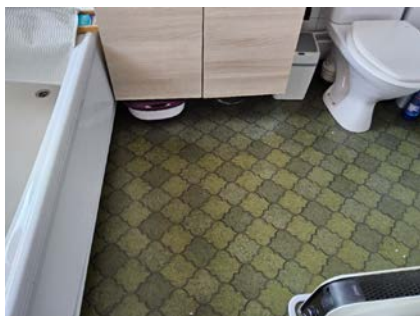
## 2. ETASJE > BAD

### ! TG IU Tilliggende konstruksjoner våtrom

Det er ikke foretatt hulltaking mot våtrommet, da dette ikke er fysisk mulig på grunn av konstruksjonens oppbygging. De innvendige veggene består av murkonstruksjon, noe som krever spesialverktøy for denne typen undersøkelser. Det er derfor utført overflatesøk på områder som erfaringsmessig er særlig utsatt for fuktskader, uten at det ble registrert funn som indikerer fuktproblemer. Overflatesøket er gjennomført med Protimeter MMS3.

Merk at våtrommet er brukt som vaskerom. Ved endret bruk anbefales videre undersøkelser av våtrommets lekkasjesikkerhet. Tiltak må påregnes i tråd med påpekte forhold. Undersøkelser og tiltak bør utføres i samråd med fagkyndig personell.
