# Tilstandsrapport

Rekkehus

Åsenhagen 76 D, 2020  
SKEDSMOKORSET

Rapportdato: 13.10.2025

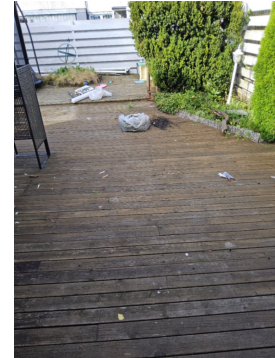
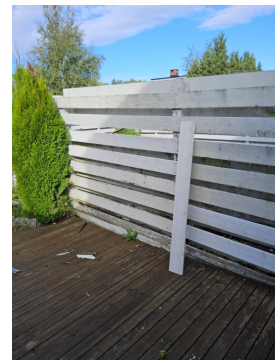
Uteblitt vedlikehold kan gi økt nedbrytning, oppflising og vannopptak, som igjen kan redusere levetiden og brukskvaliteten på terrassen.

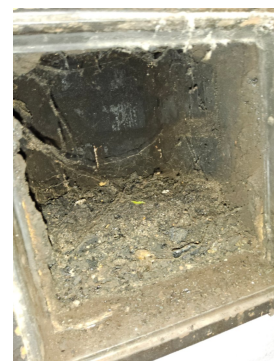
Manglende sikkerhetsavstand kan gi alvorlig brannfare ved bruk av ildstedet, med risiko for antennelse av brennbar materiale og påfølgende person- og materielle skader.

**Kostnadsestimat: Under 10 000**

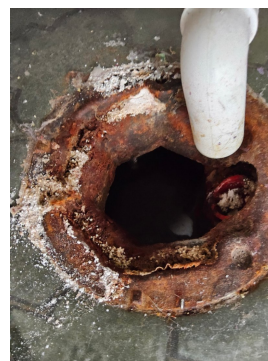
Sjablongmessig prisanslag gjelder total rehabilitering av våtrommet.

**Kostnadsestimat: Over 300 000**

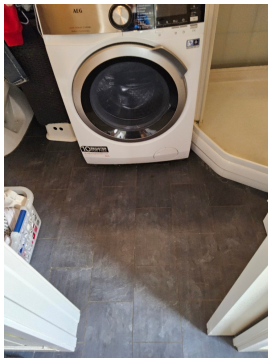
Sjablongmessig prisanslag gjelder etablering av tettesjikt på gulv.

**Kostnadsestimat: 50 000 - 100 000**

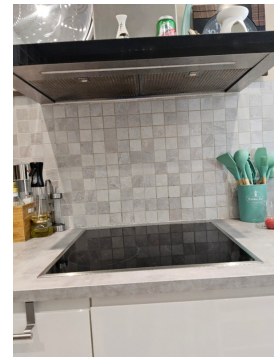
Manglende komfyrvakt øker risikoen for brannutløp ved tørrkoking eller overoppheting, med fare for personskade og materielle skader.
