**Rødenes/Marker - Landlig  
beliggende enebolig med garasje  
og låve. Stor tomt.**

# Tilstandsrapport

gnr. 58, bnr. 17

Befaringsdato: 21.11.2025

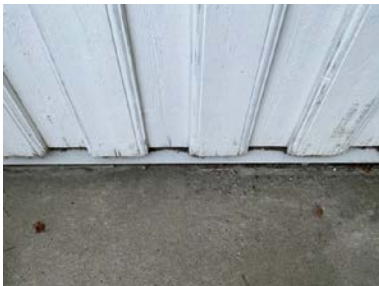
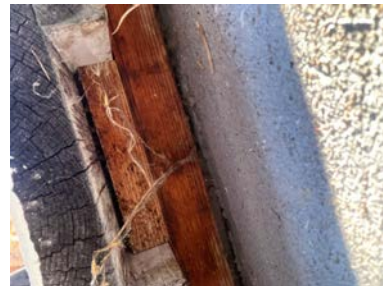
- Ikke tilstrekkelig med lufting mellom kledning og yttervegg rundt hele boligen. God lufting er viktig og skal drenere ned og lede ut vann som trenger gjennom regnskjermen, slippe ut eventuell fuktighet fra indre deler av veggene samt gi mulighet for at fuktighet kan tørke ut fra baksiden av regnskjermen.

- Kledningen viser værslitasje og tørkesprekker.. Uten vedlikehold/utbedring kan det oppstå skader og redusert levetid på treverket.

- Uten tilstrekkelig lufting bak bordkledningen kan fuktighet som trenger inn bak bordene eller gjennom veggene innenfra ikke tørke opp, noe som øker risikoen for fuktskader.

- Det må foretas tiltak for å lukke avviket.
