Glundbergbakken 27, 1870 ØRJE

**Rødenes/Marker - Landlig  
beliggende eiendom med stor flott  
bolig og låve.**

# Tilstandsrapport

Befaringsdato: 21.11.2025

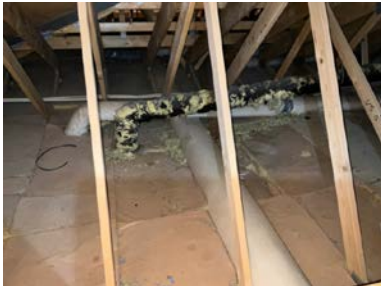
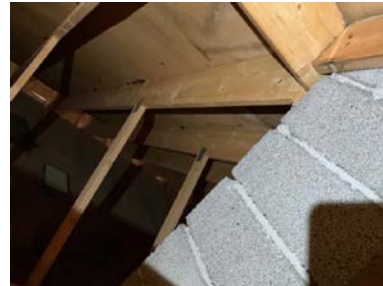
- Det er påvist fuktskjolder i undertak/takkonstruksjon.
- Det er registrert skader etter aktivitet av skadedyr.
- Det er registrert symptom på aktivitet fra skadedyr

- Påvist symptomer samt generelt med museekskremerter på loftet. Fremvist dokumentasjon at det har vært gjort utbedringer med tanke på musetetting, takstmannen setter dog ingen garantier på at huset er musefritt. Mus har spist på isolasjon rundt kanaler noe som har resultert i skader opp disse samt redusert effekt.

- Påvist noe fuktskjolder i undertak samt på isolasjon. Fuktskjolder i undertaket er lokalisert rundt pipe. Ikke fuktig på befaringsdagen. Fuktskjolder på isolasjon kan relateres til kondensering, trolig som følge av at isolasjon er musespist rundt ventilasjonsrør.

- Det er viktig å ta tak i skadedyrproblemer så tidlig som mulig for å unngå etablering/utvikling av skadedyrene, og sikre et sunt og behagelig bomiljø.

Det bør gjennomføres ytterligere undersøkelser for å avdekke omfanget av skader etter skadedyr og fukt, for å sikre at eventuelle skjulte skader blir identifisert og utbedret.

Skader på isolasjon og kanaler bør utbedres for å gjenopprette isolasjonsevnen og forhindre varmetap, samt redusere risikoen for videre skader på konstruksjonen.

Tiltak mot skadedyr bør iverksettes for å hindre videre aktivitet og skade på konstruksjonen, da skadedyr kan forårsake betydelig skade på bygningsmaterialer og redusere innneklimaet.

Fuktskjolder rundt pipe og på isolasjon bør undersøkes nærmere, og eventuelle lekkasjer eller kondensproblemer må utbedres for å redusere risikoen for fuktskader, mugg og forringelse av bygningsmaterialer.

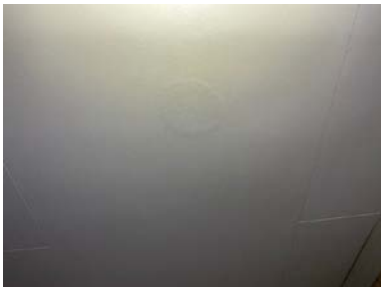
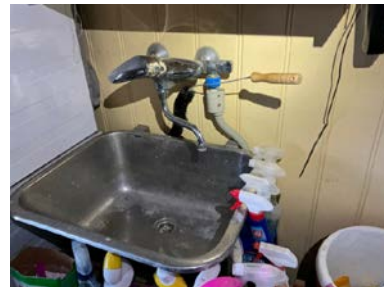
## 1. ETASJE > VASKEROM

- Det er påvist synlige fuktskader på overflater.
- Det er uegnede materialer i våtsoner.

- Påvist fuktskjolder i himling, årsak er ukjent, men kan trolig relateres til kondensering.

- Det anbefales å overvåke området for å avdekke eventuell videre utvikling av fuktskader.

- Vegger i våtsone bør oppgraderes med egnet tettesjikt eller membran for å hindre vanninntrengning og redusere risikoen for fuktskader i tilstøtende konstruksjoner og materialer.

- Manglende fuktbeskyttelse rundt vasken bør utbedres for å unngå fremtidige skader.
