Tilstandsrapport

Enebolig.

Røreks gate 4 C, 2316 HAMAR

Befaringsdato: 02.08.2024

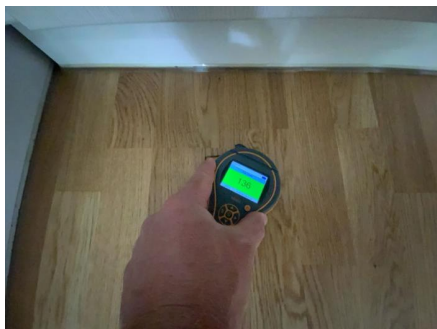
Ved bruk av fuktindikator registrerte jeg ingen unormale verdier.

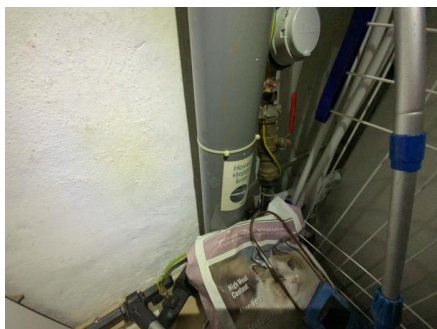
- Det er ikke behov for utbedringstiltak siden anlegget fungerer i dag, men ut ifra alder kan skader plutselig oppstå på eldre anlegg.
- I forbindelse med oppgradering av våtrom vil det være naturlig med utskiftning av rør.
- Tidspunkt for utskiftning av vannledninger nærmer seg.

Stoppekran montert i vaskerom.

Jeg anbefaler kontroll av røropplegg utført av fagperson.

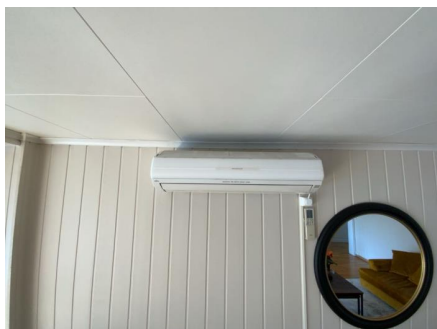
- Det er ikke behov for utbedringstiltak siden varmesentralen fungerer i dag, men ut ifra alder kan skader plutselig oppstå på eldre anlegg.

Luft til luft varmepumpe i fra 2012.

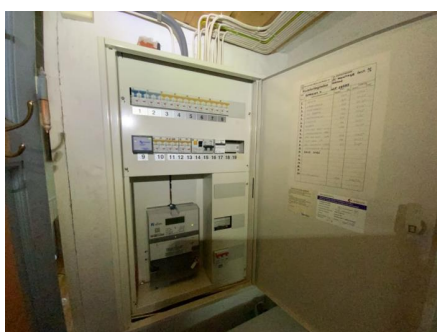
El-skap med automatsikringer.

På arbeider utført på det elektriske anlegg etter 1999 skal det foreligge en samsvarserklæring. Dersom dette mangler, kan det innebære en mangel ved eiendommen. Alt arbeid på elektriske anlegg skal utføres av en el-virksomhet som er registrert i myndighetenes sentrale register. <https://innmelding.dsb.no/elvirksomhetsregisteret/privatsok>. Jeg anbefaler utvidet kontroll utført av registrert elektroinstallasjonsvirksomhet.
