Røreks gate 4 C, 2316 HAMAR

STORHAMAR

Nøkkelinformasjon

Salgsobjekt: Enebolig

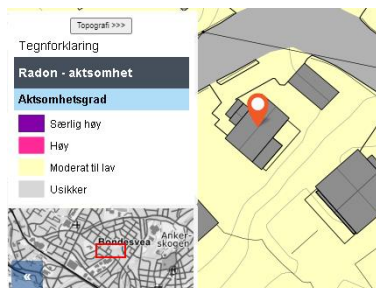
Eiendommen ligger i et område som er markert med moderat til lav akksomhet i kartet.

- Det bør gjennomføres radonmålinger.

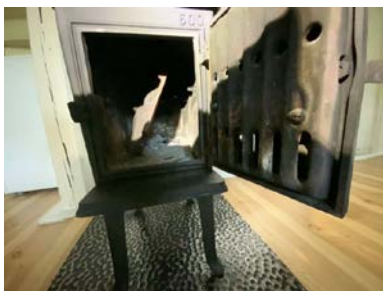
- Ildfast stein har sprekker.
- Mer enn halvparten av forventet brukstid er passert på pipe.

Kontroll og utbedring av vedovn i kjeller må foretas av fagmann før bruk.

- Tidspunkt for piperehabilitering nærmer seg.
- Ildfast stein bør skiftes ut/repareres.

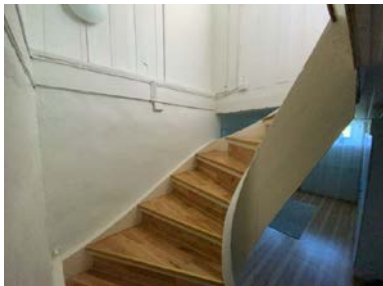
Det mangler rekkverk på trapp ned til kjeller.

- Andre tiltak:
- Det er ikke krav om utbedring av åpninger opp til dagens krav.
- Rekkverk må monteres for å lukke avviket.
- Håndløper bør monteres, men det var ikke krav på byggetidspunktet.

For å lukke avviket må det gjøres tiltak. Konsekvensen av manglende rekkverk kan være fallulykker, tiltak for å bedre sikkerheten anbefales.

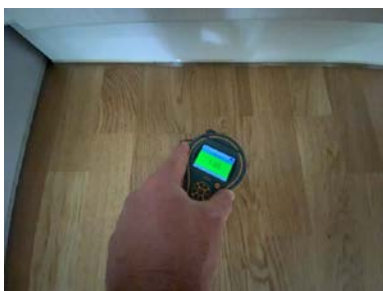
Ved bruk av fuktindikator registrerte jeg ingen unormale verdier.

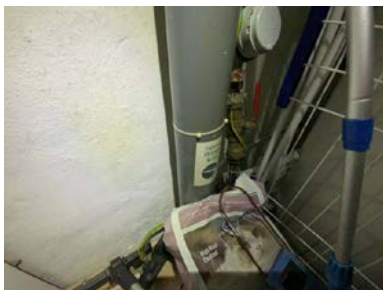
Stoppekran montert i vaskerom.

Jeg anbefaler kontroll av røropplegg utført av fagperson.

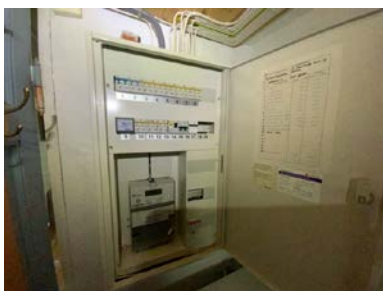
El-skap med automatsikringer.

På arbeider utført på det elektriske anlegg etter 1999 skal det foreligge en samsvarserklæring. Dersom dette mangler, kan det innebære en mangel ved eiendommen. Alt arbeid på elektriske anlegg skal utføres av en el-virksomhet som er registrert i myndighetenes sentrale register. <https://innmelding.dsb.no/elvirksomhetsregisteret/privatsok>. Jeg anbefaler utvidet kontroll utført av registrert elektroinstallasjonsvirksomhet.
